Töö nr 1224

*Viljandi kesklinna piirkonna liikluskiiruse
vähendamine*

Analüüs

Viljandi, Viljandi maakond

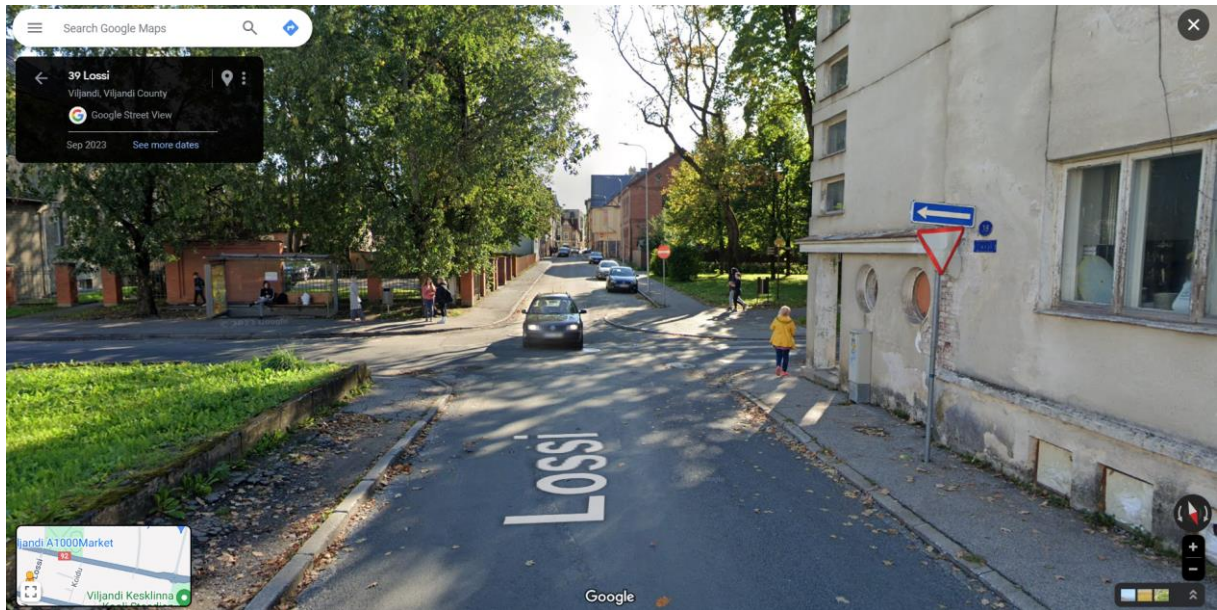
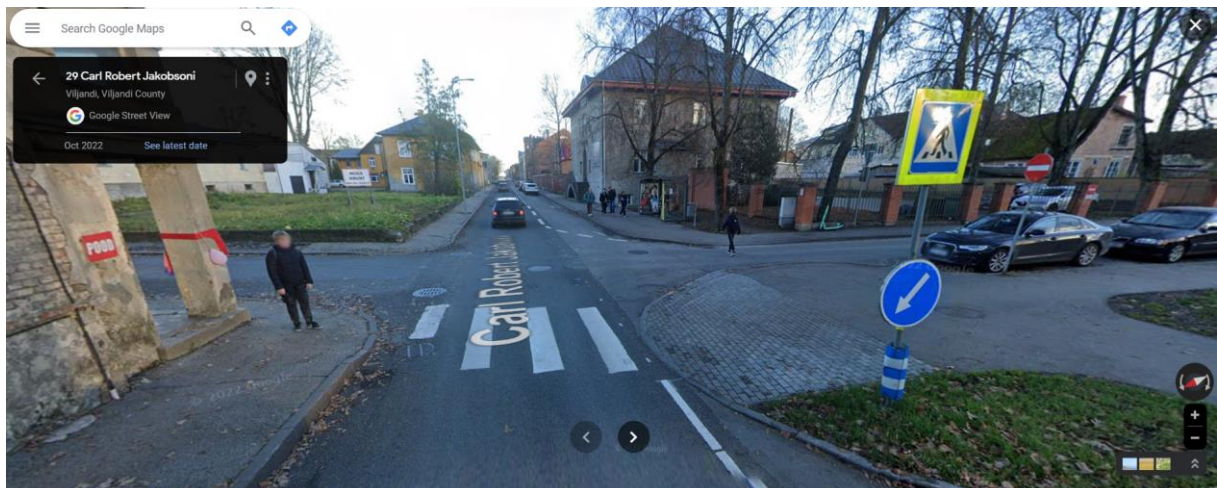
Lossi tänava poolt tulles puudub nähtavus Jakobsoni tänavale. „Anna teed“ märk tuleks asendada „Stopp“ märgi vastu.

Pikas plaanis tuleks kaaluda ristmiku ümberehitamist ülestõstetud ristmikuks. Lisada tuleks ka ülekäigurada bussipeatuse suunal, et autojuht oskaks kergliiklejaga arvestada ning parkivad autod vähendavad nähtavaust.

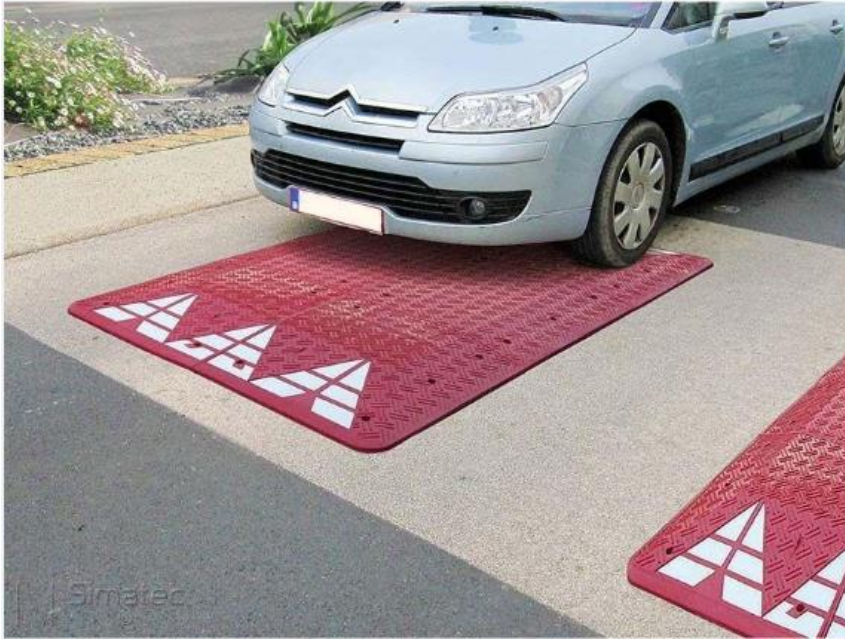
Ristumisalal liigub palju jalakäijad, aga ka sõiduautosid; ristumisalal puudub nähtavus Tartu maantee poolt tulles Lossi tänava poole. Ajutise lahendusena on võimalus ristumisalale suunduvatele teedele lisada lamedad liikluskünnised.

Lossi – Tartu ristmiku puhul tuleks pikas plaanis kaaluda ristmiku ülestõstmist ja pöörakute kitsendamist, et lisada ruumi kergliiklejatele, lühendada ristmiku ületuse vahemaad ning alandada kiirust ristmikul.

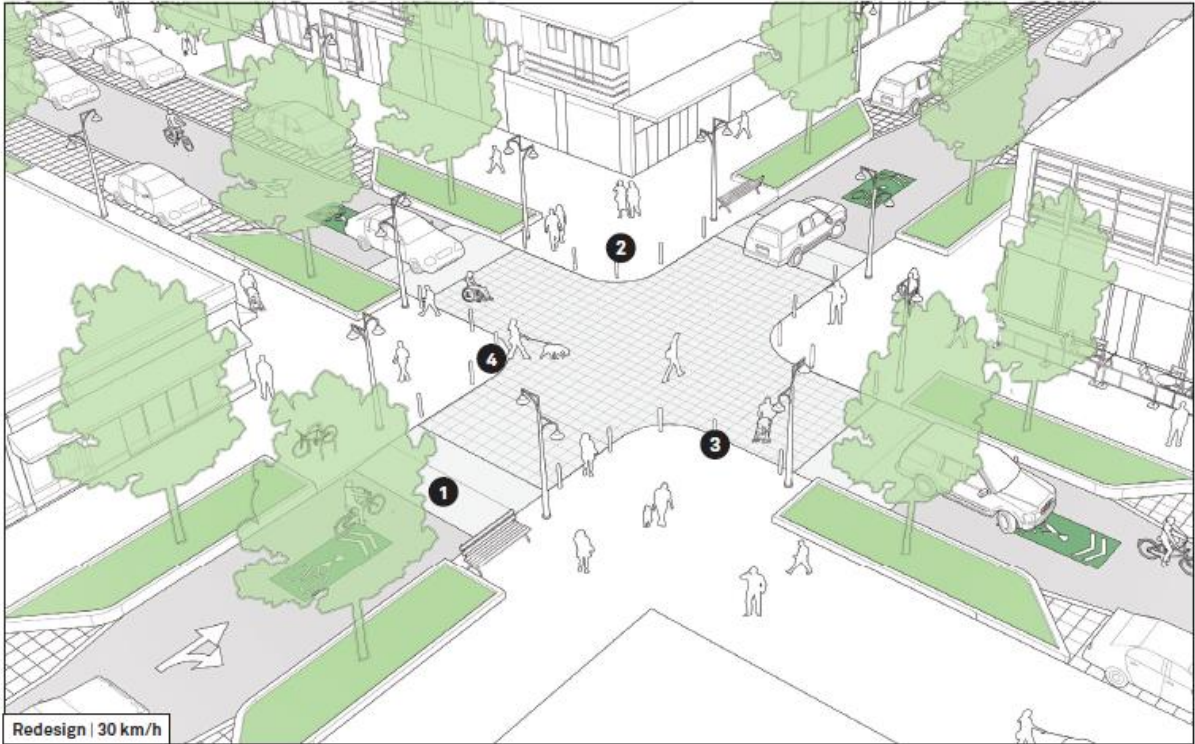
Lisaks on võimalus luua Tartu – Lossi ristumisalale sunnitud pöörde saar, mis takistaks Tartu tänavalt vasakpöört Lossi tänavale.

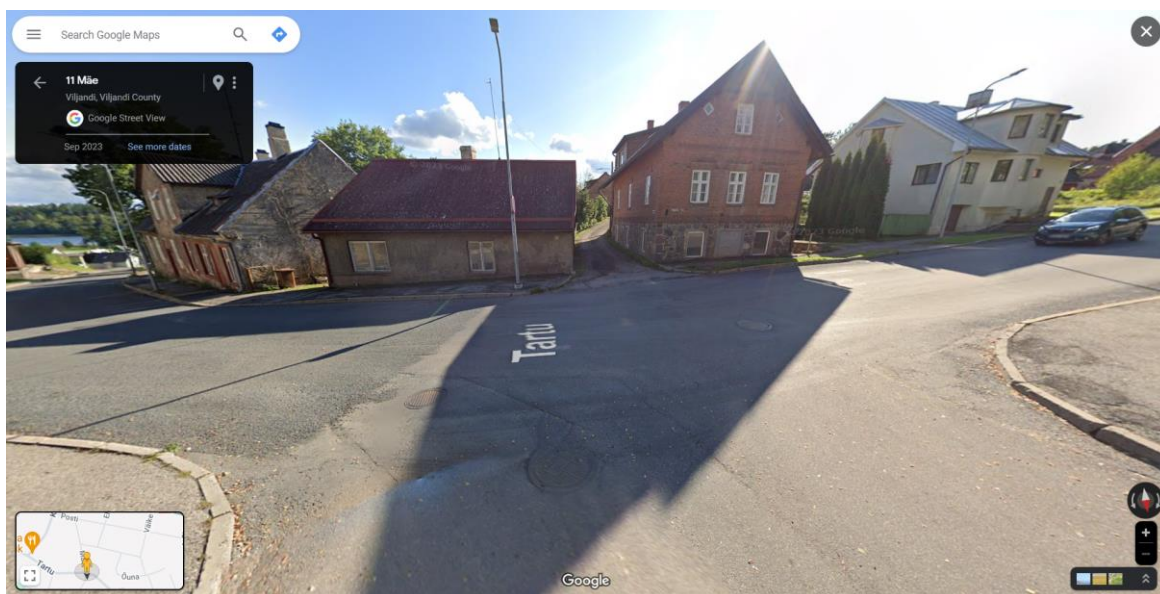
Näide.

Pikas plaanis võiks kaaluda ristumisala teekatendi vahetamist näiteks täringukivide vastu.

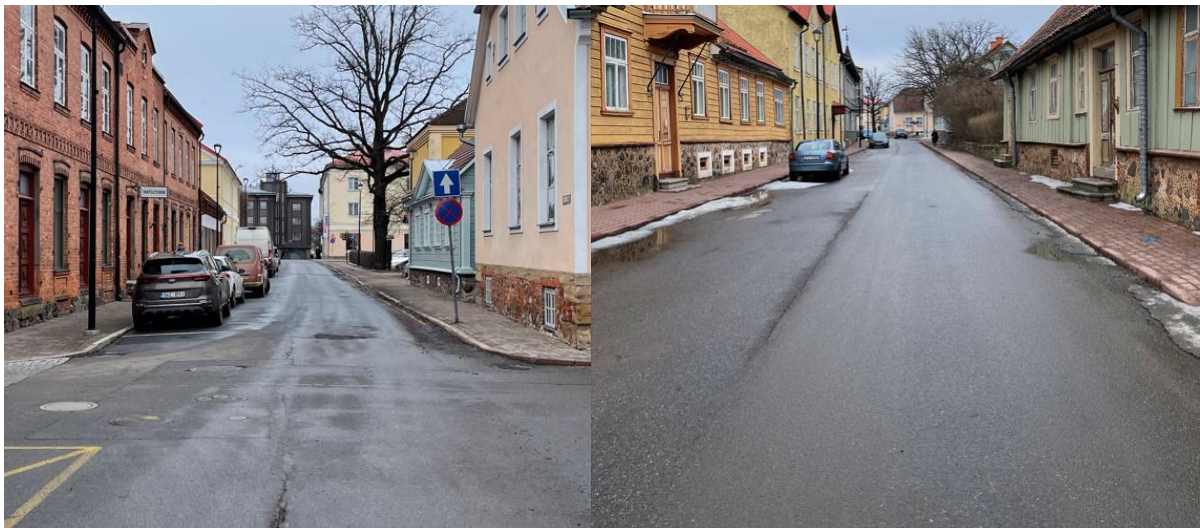
Lossi tänav on võrdlemisi lai ning sirge. Tänaval on lubatud parkimine kuid väheste autode tõttu loob see ideaalse keskkonna kehtestatud piirkiiruse eiramiseks. Olukorra parandamiseks tuleks tänaval lisada šhikaane. Šhikaanid on rida kitsenemisi või äärekiividest laienemisi, mis vahelduvad tänaval ühelt küljelt teisele, moodustades S-kujulise, kõverjoonelise teekonfiguratsiooni. Šhikaani eesmärk on tee horisontaalkumerus lisada, murdes laiade ja sirgete tänavate "maandumisrajaefekti".

Perspektiivselt võiks Lossi tänav kohati olla jagatud ala. Füüsiliste eraldiste eemaldamisega jalakäija-, jalgratta- ja sõidukiruumide vahel sunnivad ühiskasutatavad tänavad kõiki kasutajaid tänavat jagama, suurendades teadlikkust ja vähendades mootorsõidukite kiiruseid.

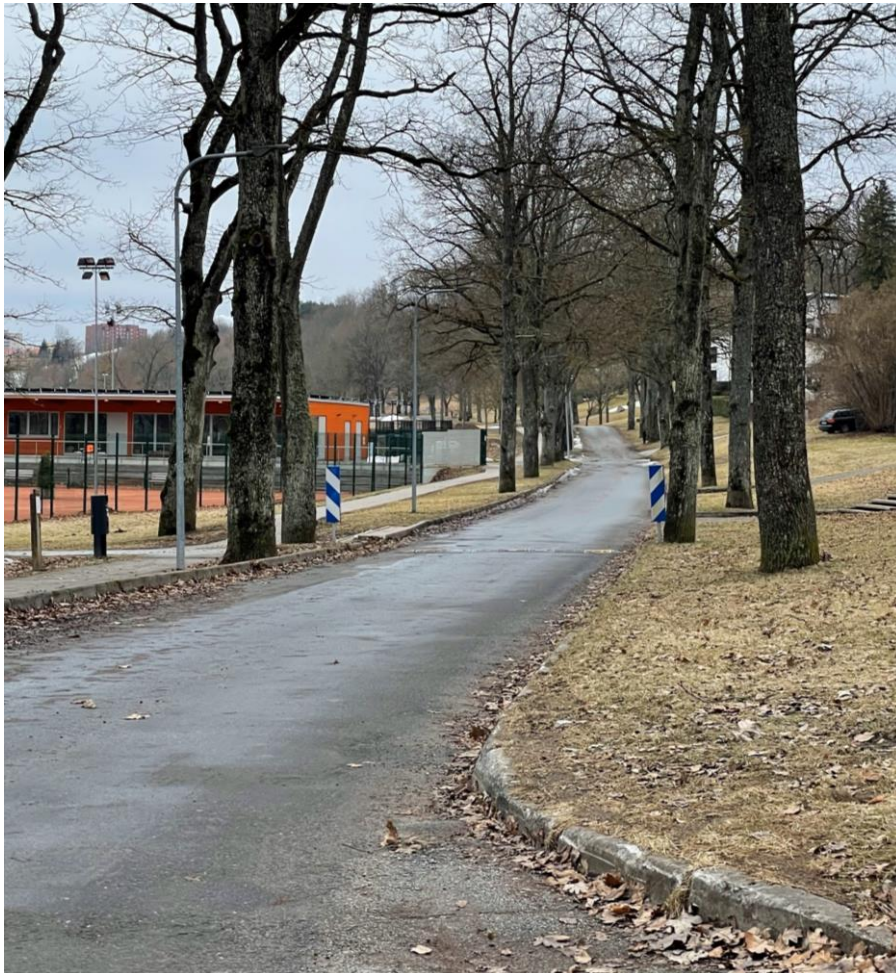
Ranna puiestee alguses on üks liikluskünnis. Arvestades asjaolu, et alates Ranna pst 3 kinnistust kuni Pika tänava ristumisalani puudub eraldi kõnnitee tuleks liikluskünniseid juurde lisada või muuta tee liikluskorraldust. Antud tee lähiümbruses on mitmeid spordi ja vaba aja veetmis asutusi, mis toovad endaga kaasa ka suurema hulga lapsi ja teisi kerglüiklejaid. Hetkel olemasolevale liikluskünnisele võiks eelistada lamedaid liikluskünniseid mis on ratturitele mugavamalt läbitavad.

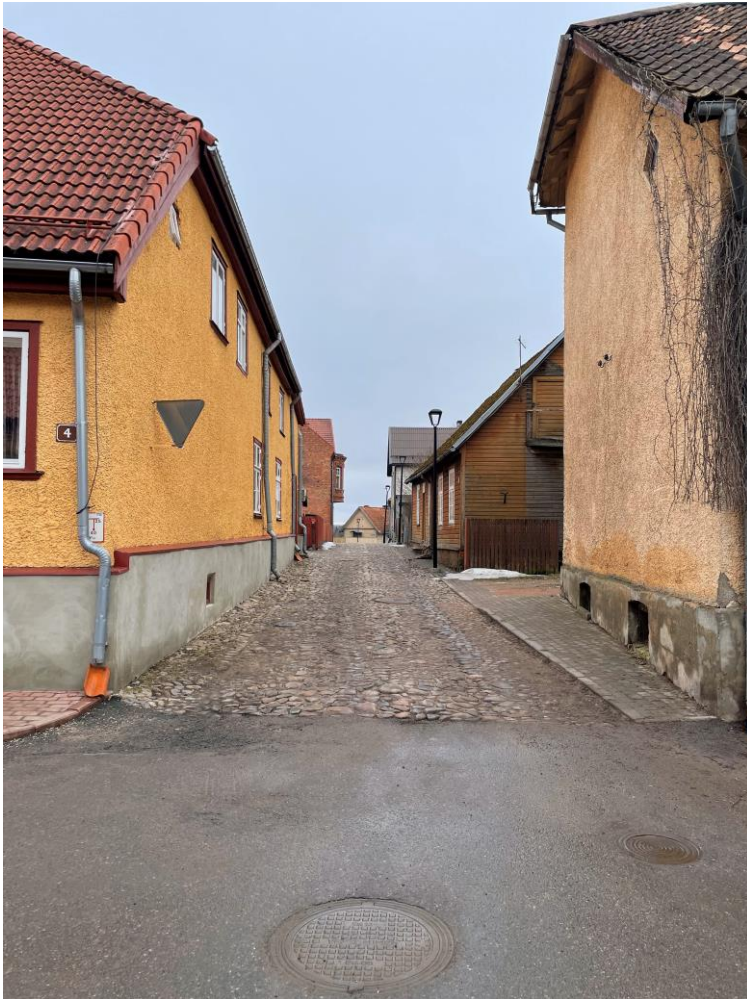
Pikk tänav on munakivitee ning tänu sellele on kiirused madalad. Kohati aga puudub Pikal tänaval eraldi tasasekattega tee kergliiklejatele või on väga kitsas.

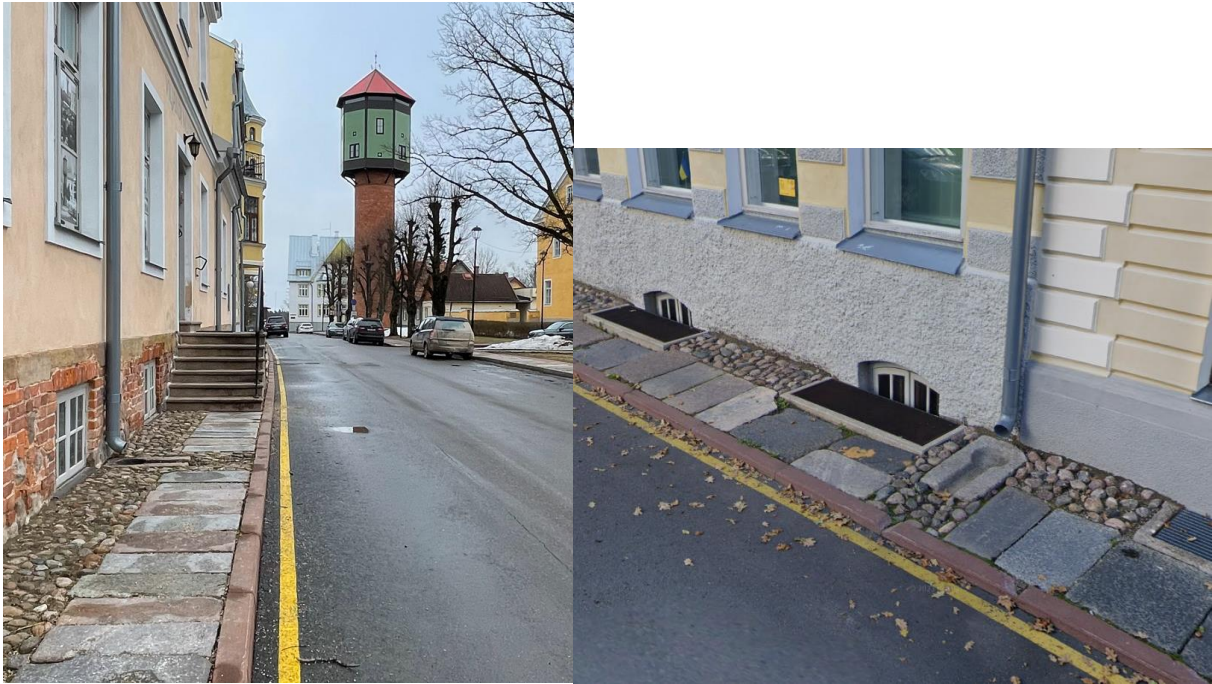
Johan Laidoneri tänavad on kahe-suunalised teelõigud, kus on lubatud parkimine. Tänaval esineb erinevaid takistusi kergliiklejatele.

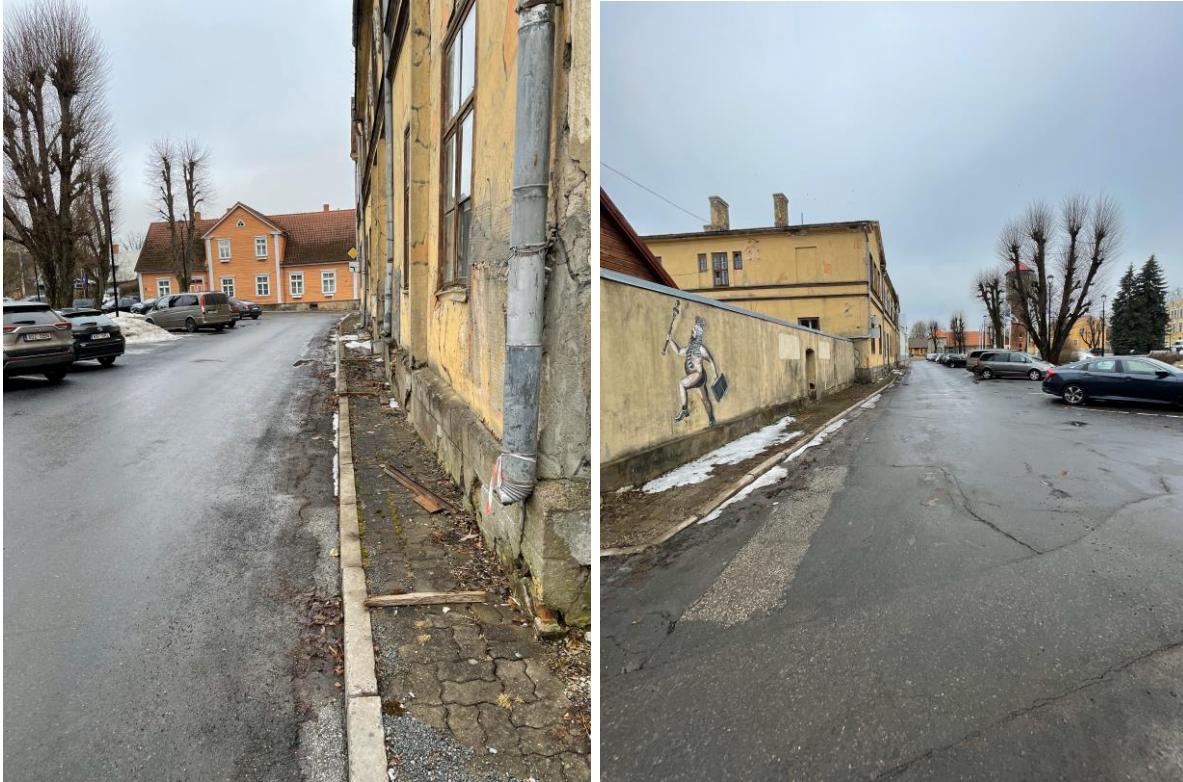
Linnu tänav on kahe-suunaline, asfalt kattega tee, millel on ka tänaval parkimine ning eraldi tee kergliiklejatele. Linnu tänava kinnistu 4 ees on aga kergliiklustee kitsas ning kehvast seisukorras.

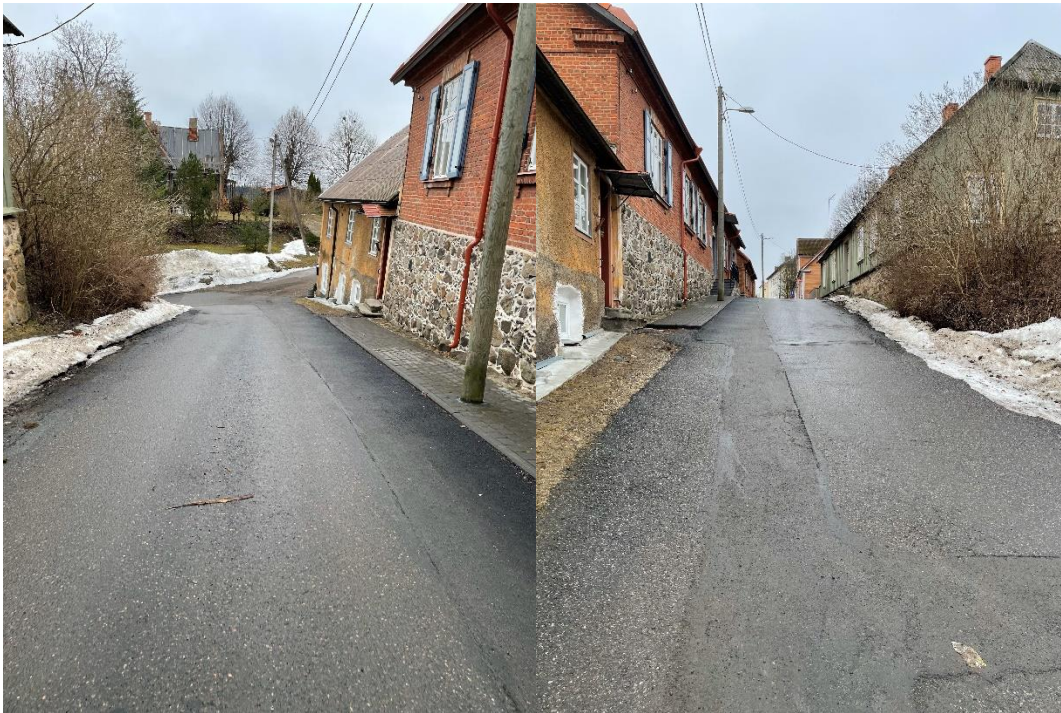
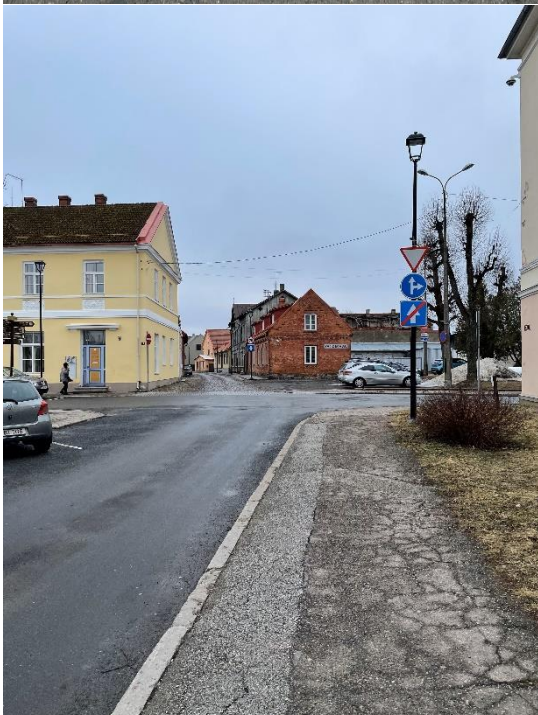
Oru tänav on Trepimäe ristumisalast edasi Oru tänav 27 kinnistu suunas munakivitee, millel puudub eraldi tee kergliiklejatele. Trepimäe ja Kraavi ristumisala vahelisel lõigul on Oru tänav killustikkatendiga. Alates Kraavi tänava ristumisalast on edasi Oru tänaval asfaltkatend. Kraavi ja Linnu tänava vahelisel lõigul on Oru tänav kahesuunaline ning võrdlemisi kitsas, kus on osaliselt olemas ka kitsas kõnnitee. Linnu tänava ristumisalast edasi kui Lossi tänavani on Oru tänav ühesuunaline, Lossi tänava suunas. Sellel Oru tänava lõigul on ka tänaval parkimine ning eraldi kergliiklustee. Kergliiklustee on kohati amortiseerunud.

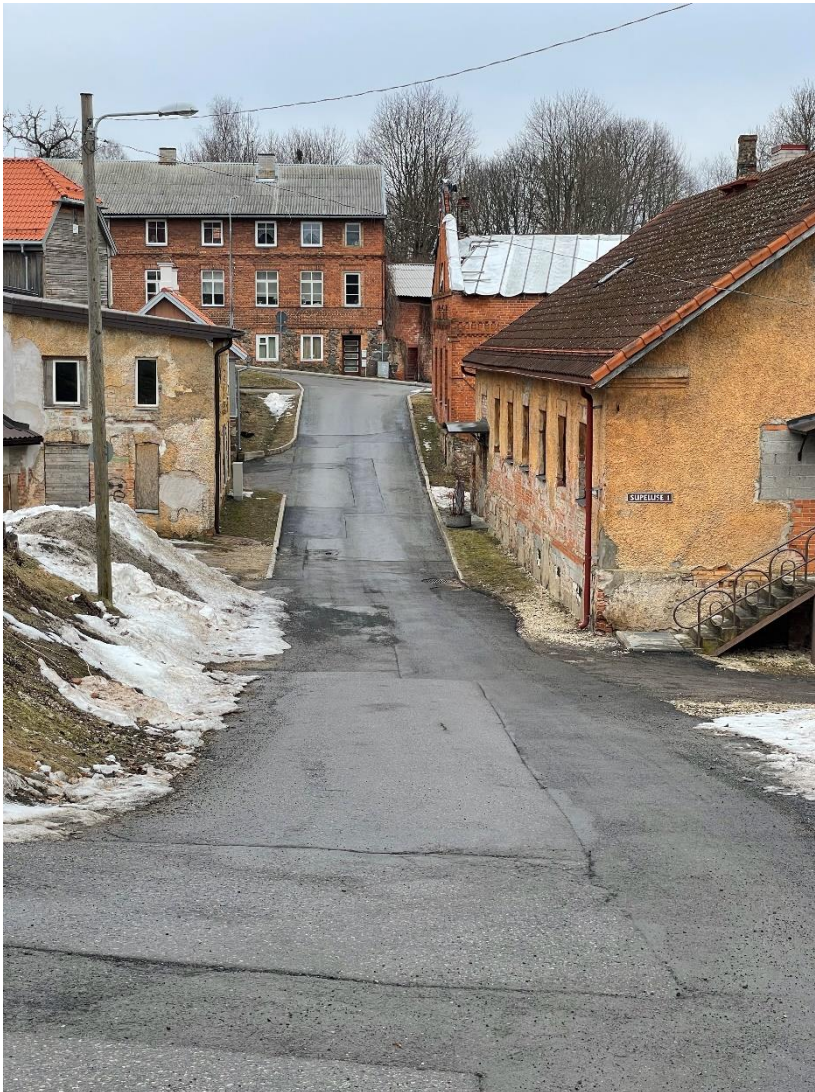
Kraavi tänav on kahe-suunaline asfaltkattega tee, millel puudub eraldi tee kergliiklejatele.

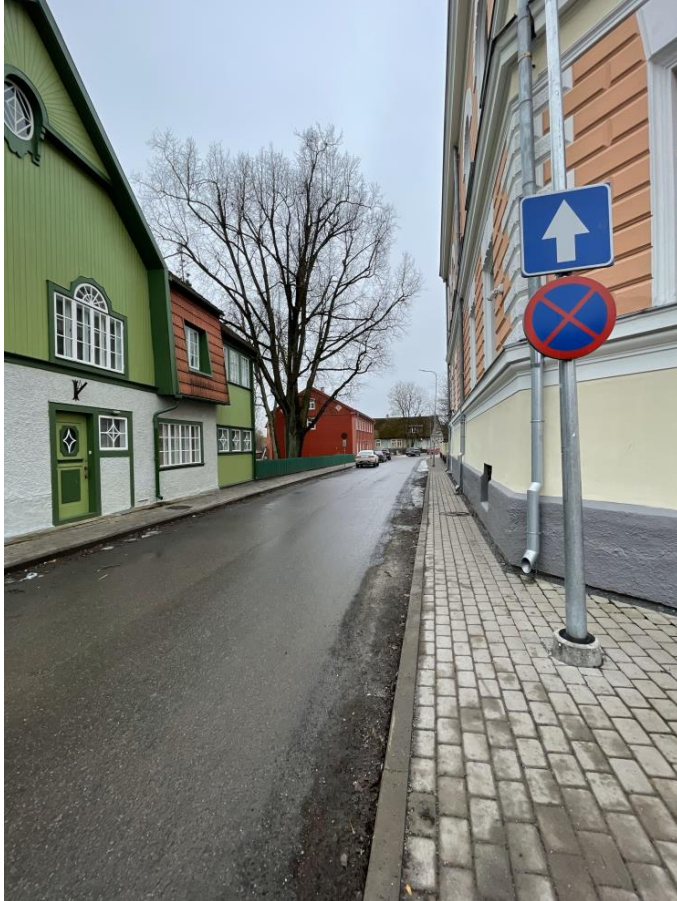
Koidu tänav on tööga käsitletavas alas ühesuunaline, suunaga Tartu tänavale. Tartu tänava suunal parempoolne kõnnitee läheb kohati kitsaks ning kõnnitee keskel on mitmed valgustustmastid, mis muudavad liikumise ebamugavaks.

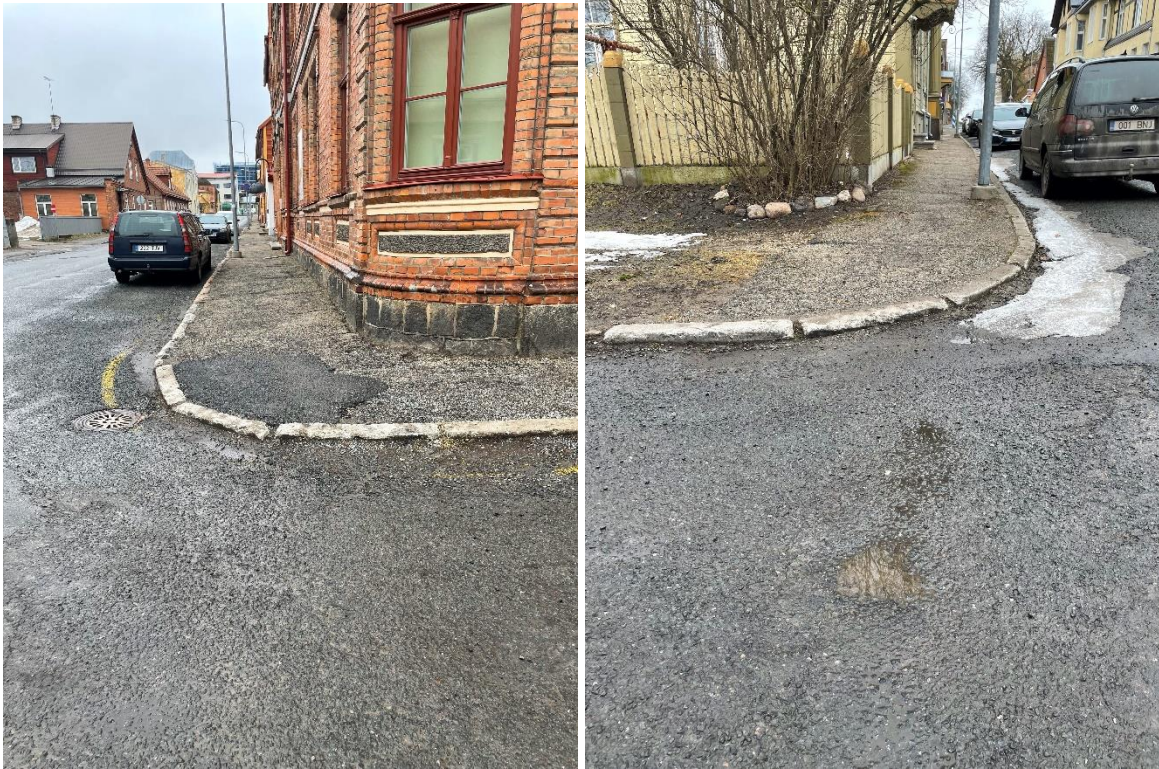
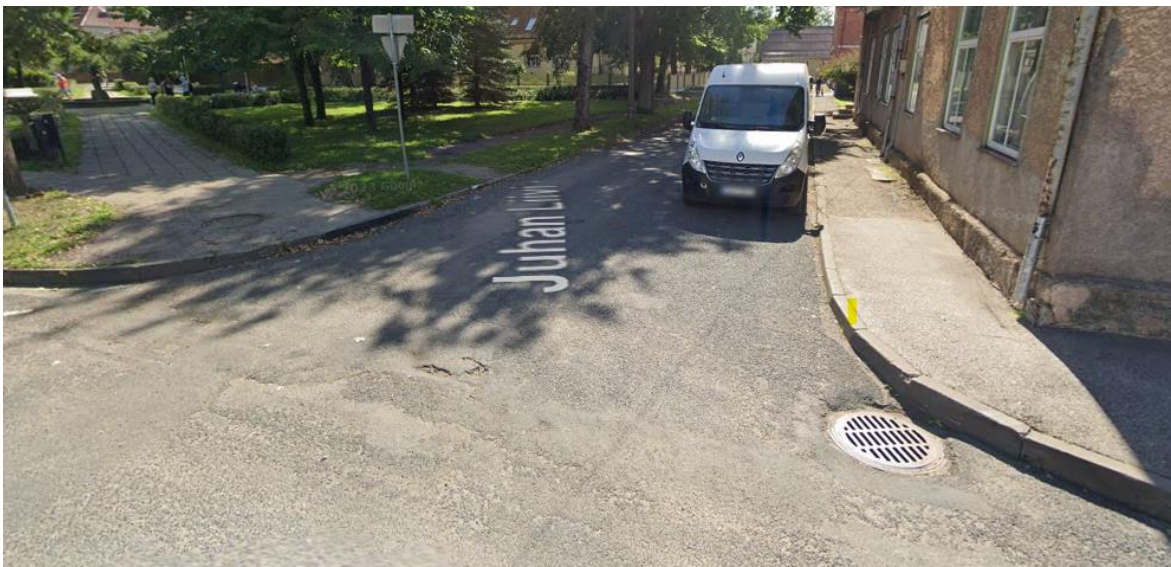
J. Liivi tänav on kahe-suunaline. Liigeldes Posti tänava suunas jääb paremat kätt amortiseerunud kõnnitee. Vasakut kätt on väga kehvast seisusest kõnnitee, mis on lagunenu, osaliselt on vasakul ainult kergliiklejate sisse tallatud rada. Lisaks on mõlemal pool tänava ristumisalal kõrged äärekivid. Esimese lahendusena tuleks äärekivid alla lasta ning perspektiivselt tuleks kõnniteed rekonstrueerida.

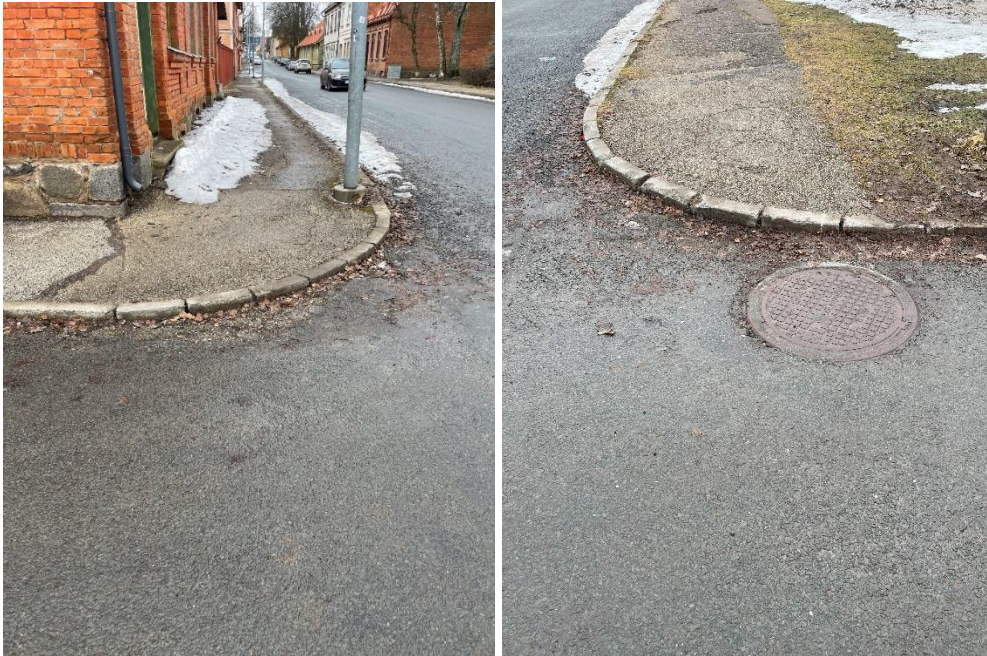
Eha tänav T1 ja T2 on kahe-suunalised tänavad. Eha tänav T2 lõigul on mõlemal pool kõnnitee. T1 lõigul on kõnnitee ainult ühel pool teed. T1 kõnnitee mõlemas tänava otsas on kõrge äärekivi (nii Posti kui ka Väike tänava ristumisalal). Kõnnitee äärekivi tuleks viia nulli. Lisaks tuleks piirata Eha T2 tänava nurgal kase oksi, et need ei varjaks „Anna teed“ märki.

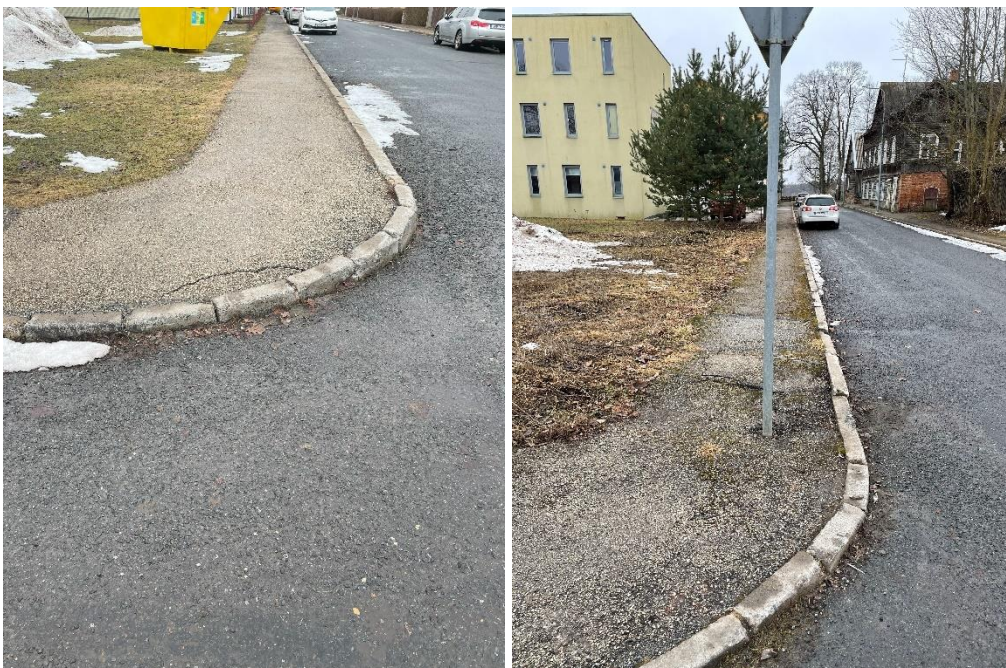
Väike tänav T1 ja T2 on kahe-suunalised tänavad. Väike tänaval T2, suunaga Posti tänavale on sõiduteest vasakul heas korras kõnnitee ning sõiduteest paremal väga kehvast seisust kõnnitee. Väike T1 ja Posti ning Väike T1 ja Õuna tänava ristumisaladel on kõnniteel kõrged äärekivid. Lisaks in Väike tänava T1 kõnniteed kohati kitsad ning kehvast seisukorras.

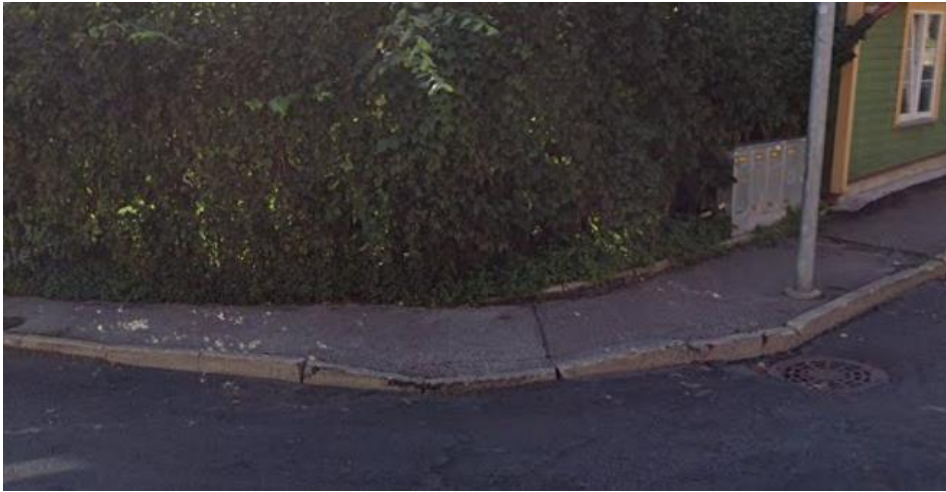
Mäe tänav on kahe-suunaline tänav, millel on mõlemal pool sõiduteed kõnnitee. Tänav on võrdlemisi järsu reljeefiga. Mäe ja Posti tänava ristil on kõnniteel kõrge äärekivi.

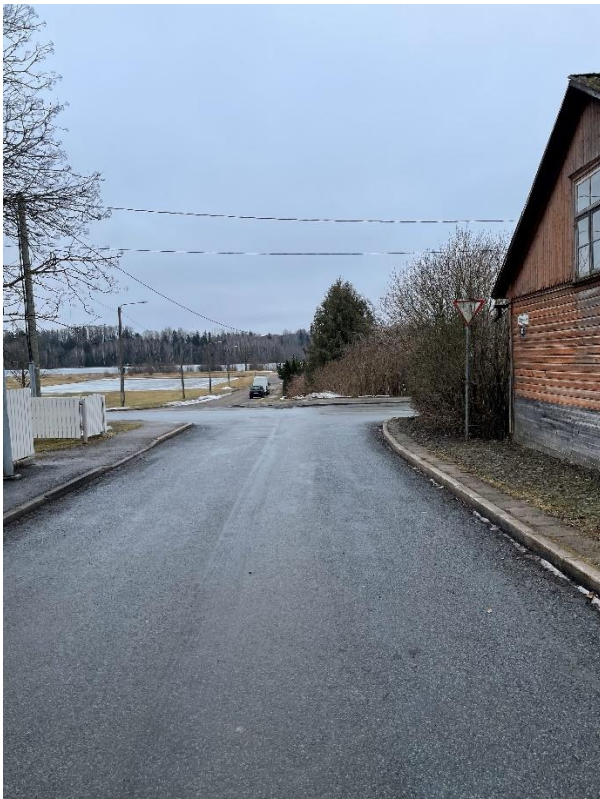
Kõrgmäe on kahe-suunaline ning järsu reljeefiga tänav. Osaliselt on mõlemal pool tänavat kõnnitee ning osaliselt ainult ühel pool. Kõrgmäe ja Taru tänava ristumisalal tuleks kärpida oksid, et „Anna teed“ märk oleks nähtav.

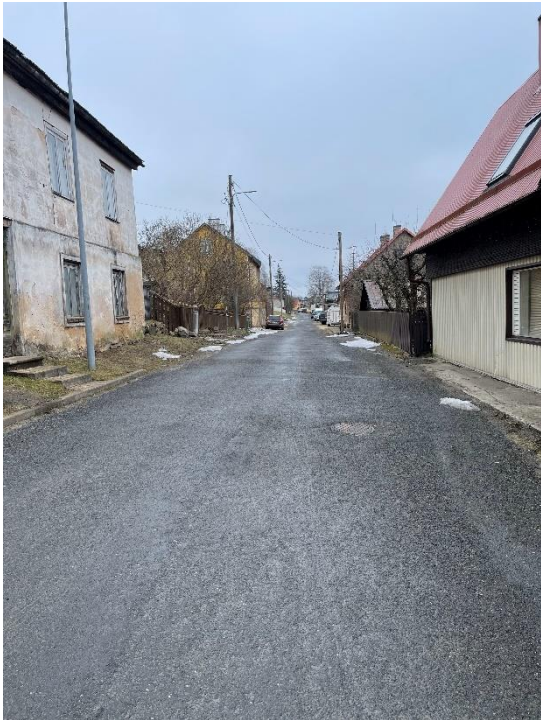
Põllu tänav on võrdlemisi kitsas kahe-suunaline tänav, kus kõnnitee valdavalt kas puudub või on kinni pargitud. Tänavat tuleks käsitleda jagatud alana, kus kergliiklejal on eesõigus.

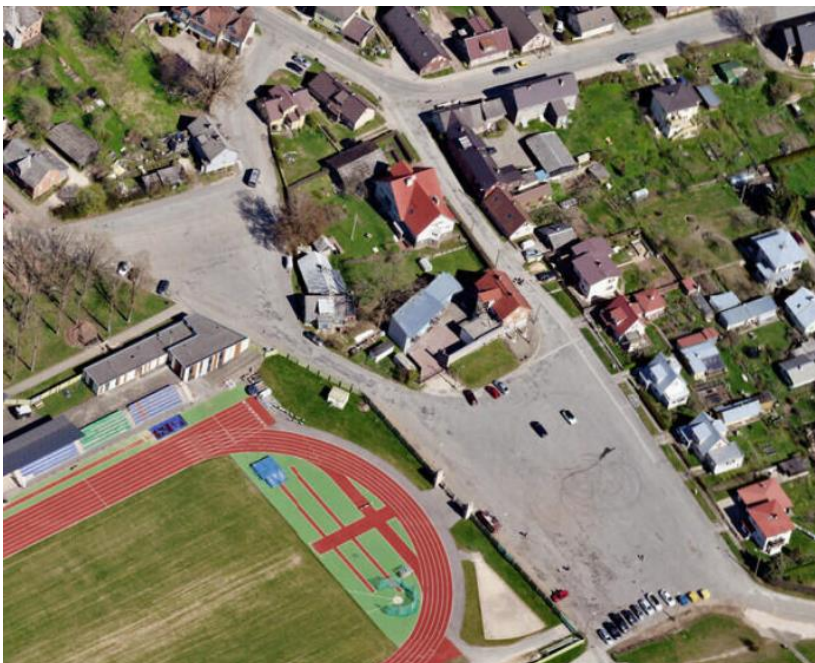
Järve tänaval ja Ranna pst 1 kinnistu ees asuv parkla tuleks perspektiivselt lahendada liikluskorraldus koos maastikuarhitektuuriga.

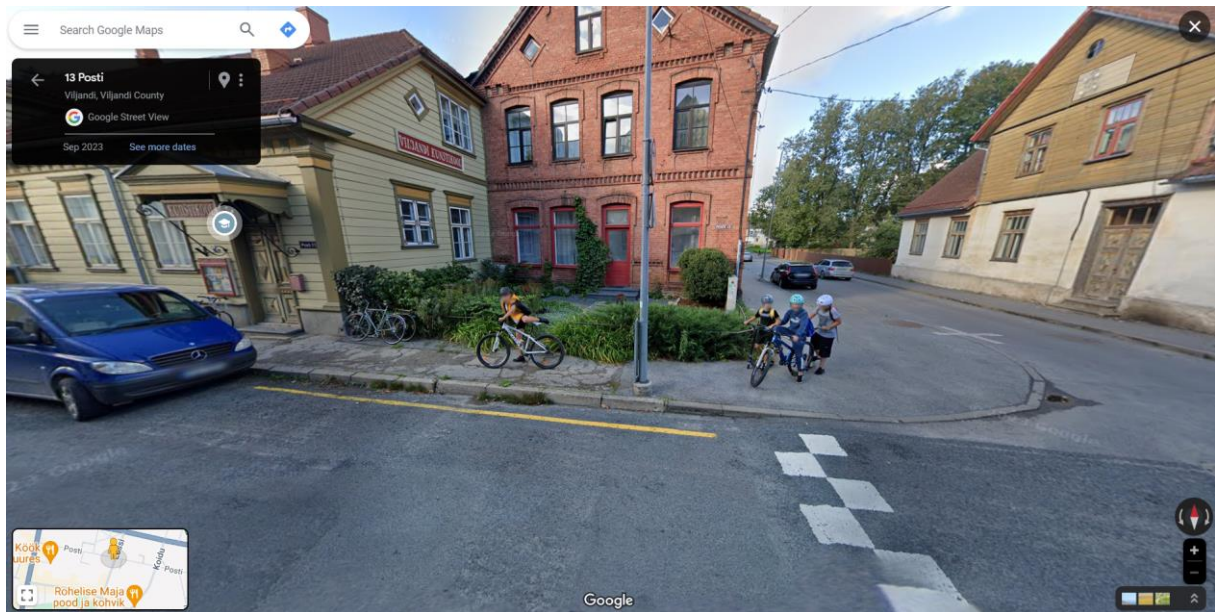
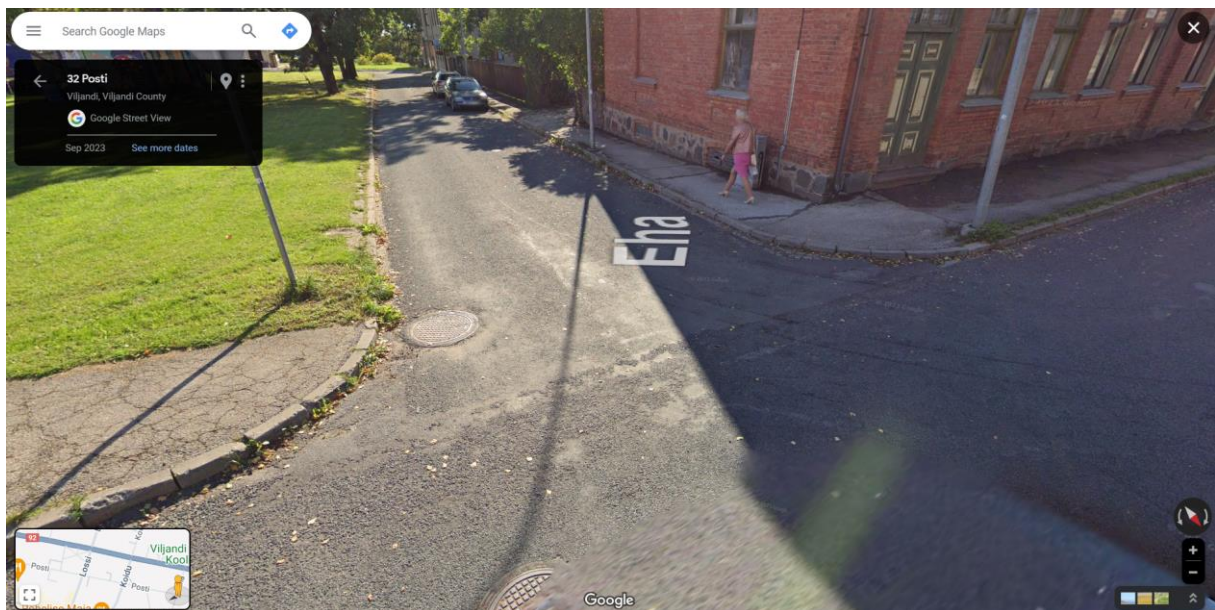
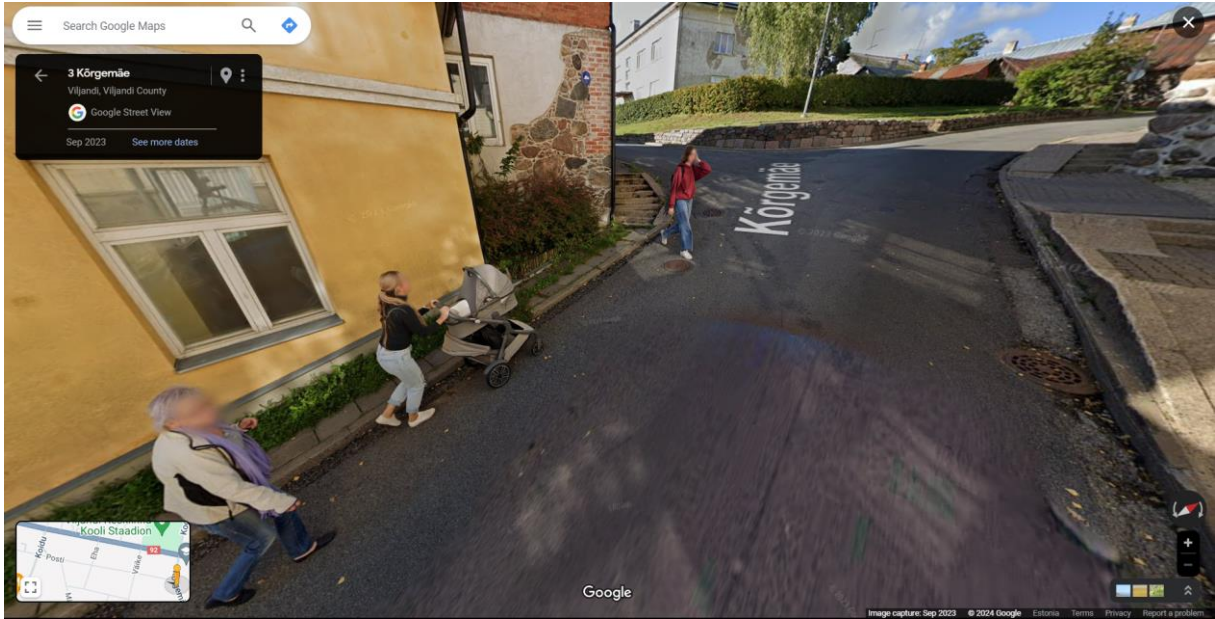
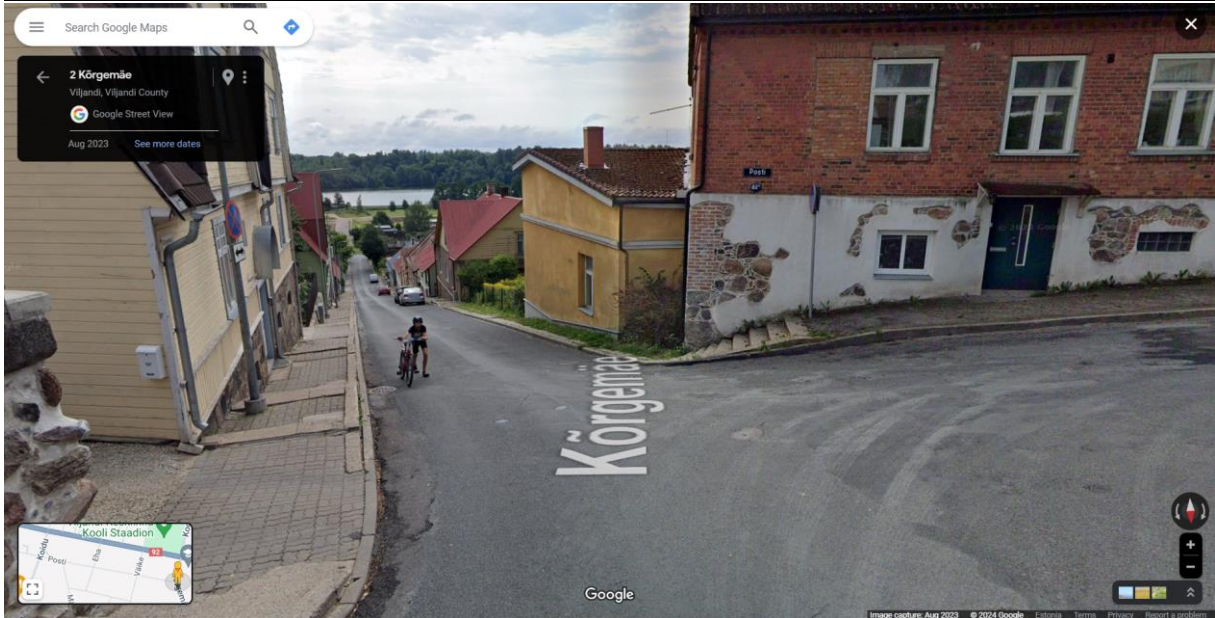
Alljärgnevalt on toodud mõned probleemsed kohad. Kiiremate meetme puhul on võimalik teeületuskohtades äärekiivid alla lasta ja teha katte taastusremonti, kuid pikemas perspektiivis vajaksid jalgteed ümber ehitamist.

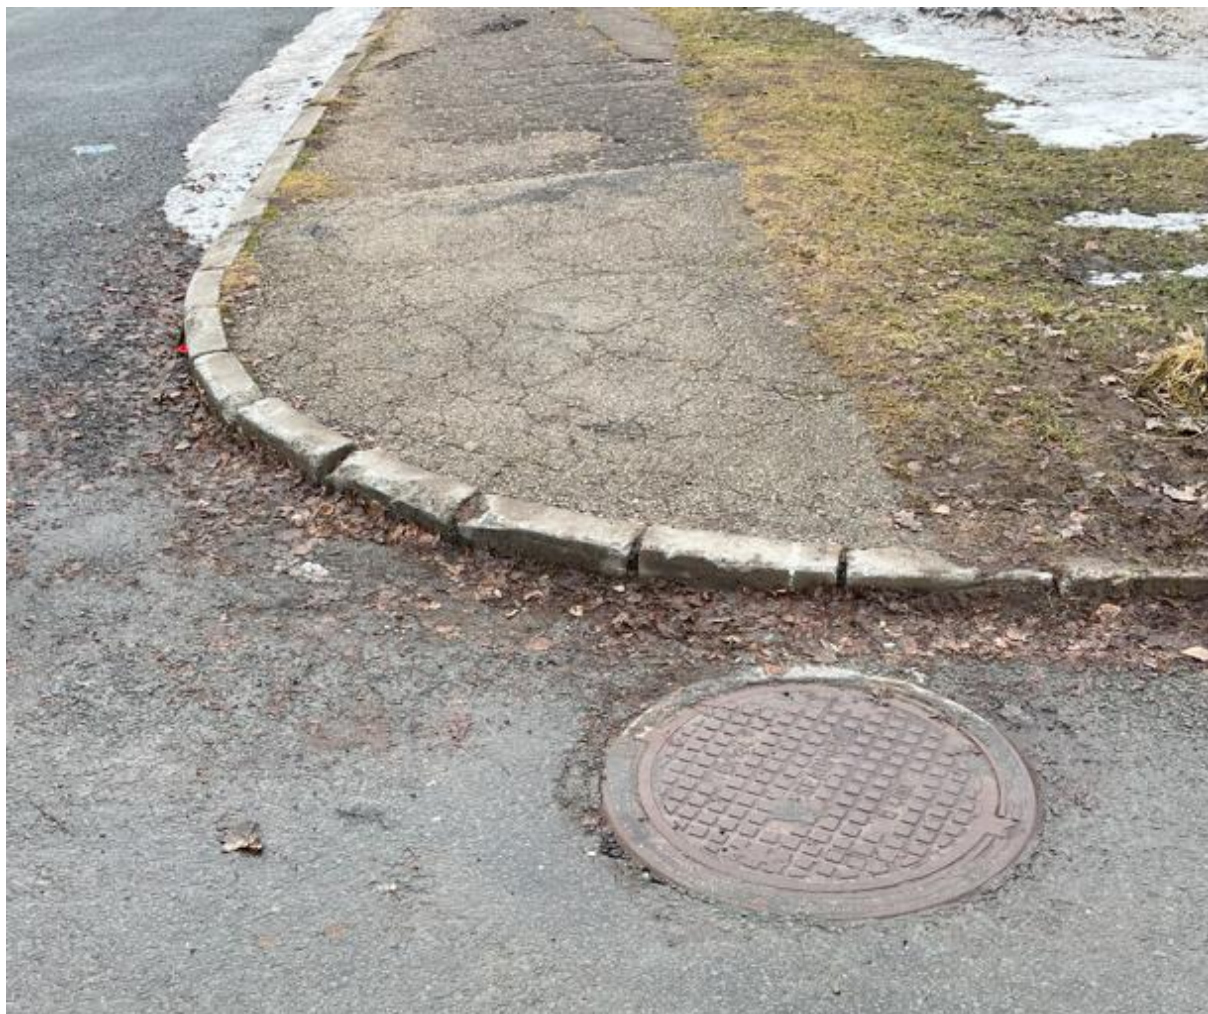
Foto 1 - kõrged äärekivid

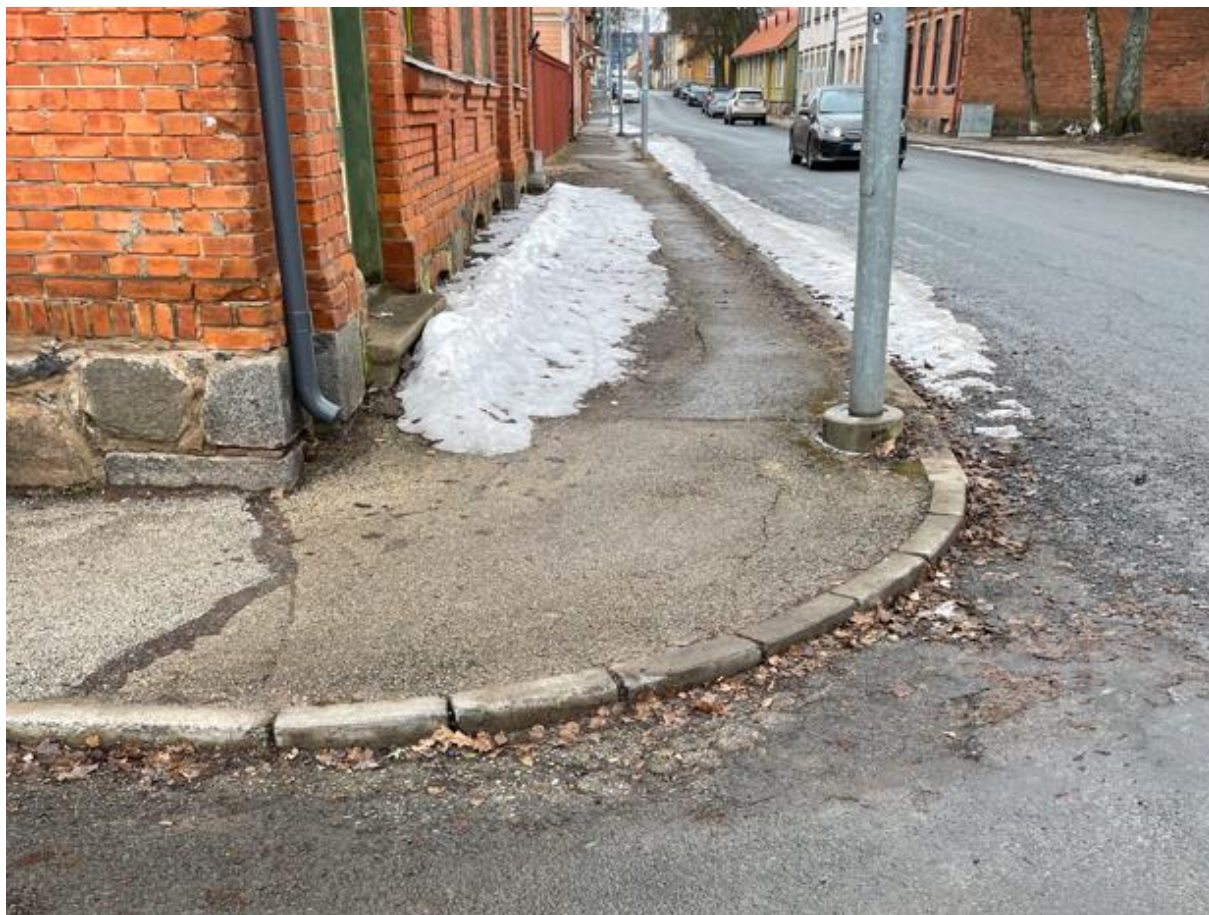
Foto 2 - Kõrged äärekivid

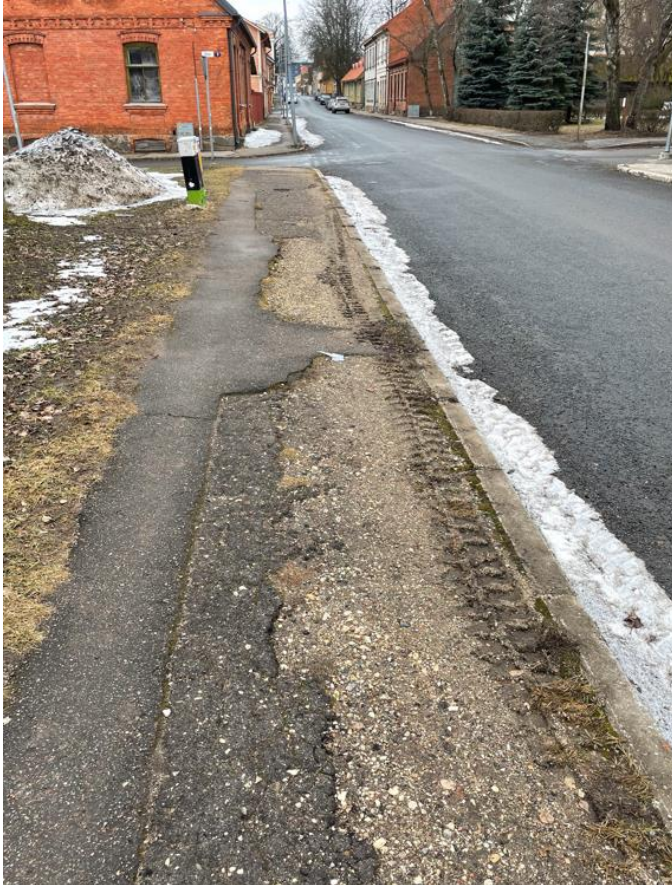
Foto 3 - Lagunenud kõnniteed

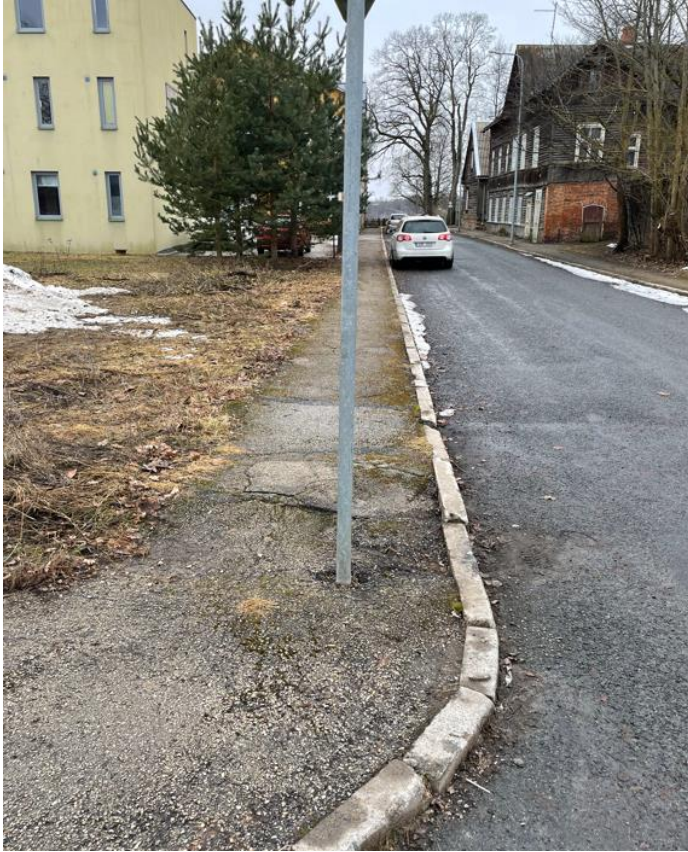
Foto 4 - Kõrge äärekivi, liiklusmärk keset kõnniteed, lagunenu kate
