Töö nr 1224

*Viljandi kesklinna piirkonna liikluskiiruse
vähendamine*

Analüüs

Viljandi, Viljandi maakond

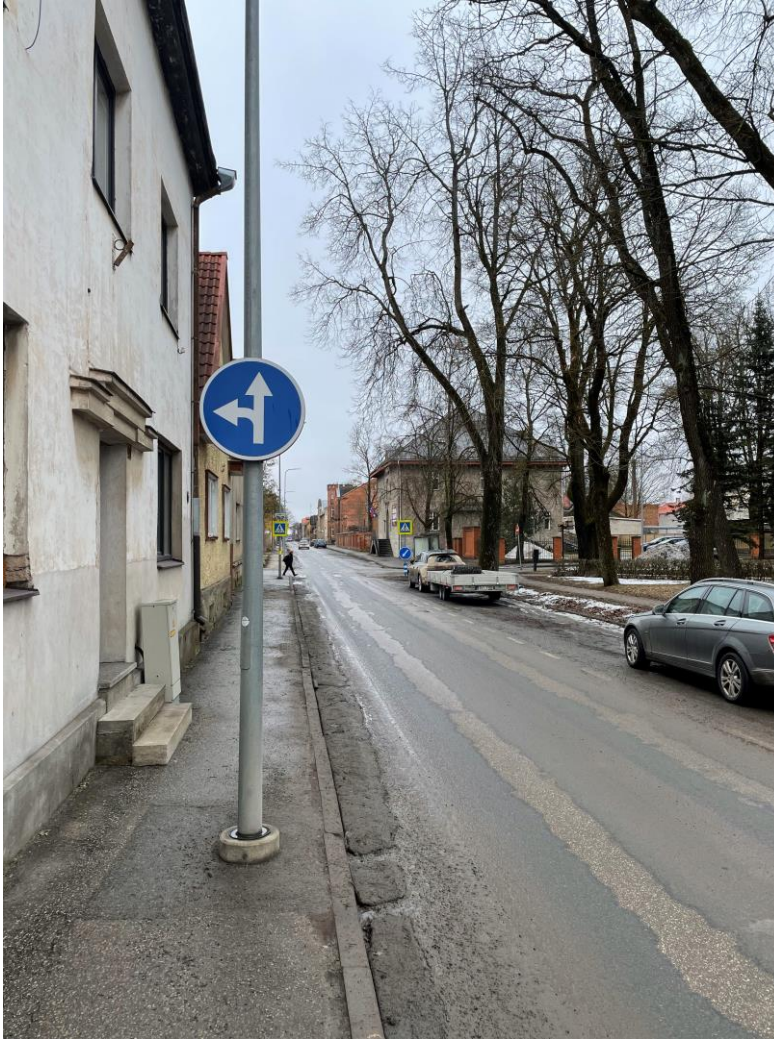
Foto 5 - Erinevad takistused kitsal kõnniteel

Alljärgnevalt on toodud mõned probleemsed kohad. Kiiremate meetme puhul on võimalik teeületuskohtades äärekiivid alla lasta ja teha katte taastusremonti, kuid pikemas perspektiivis vajaksid jalgteed ümber ehitamist.

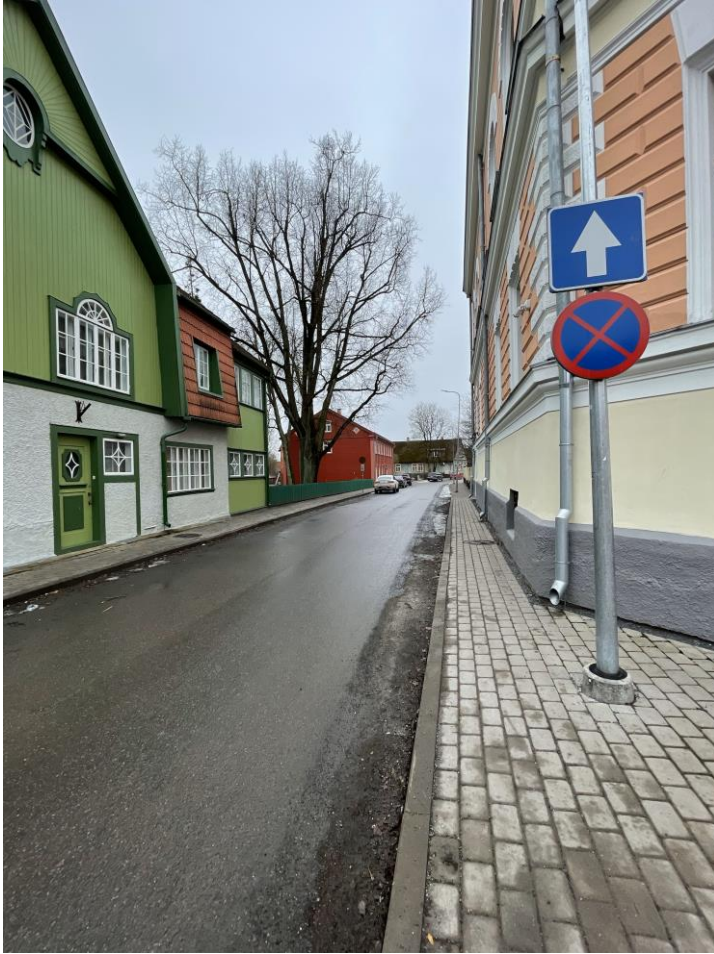
Foto 6 - Väga kitsad kõnniteed
