## SELETUSKIRI

### **Viljandi linna Uue tänava liiklusskeemi eskiis lõigul Tallinna tänav kuni Allika tänav**

**Töö nr: P20036**

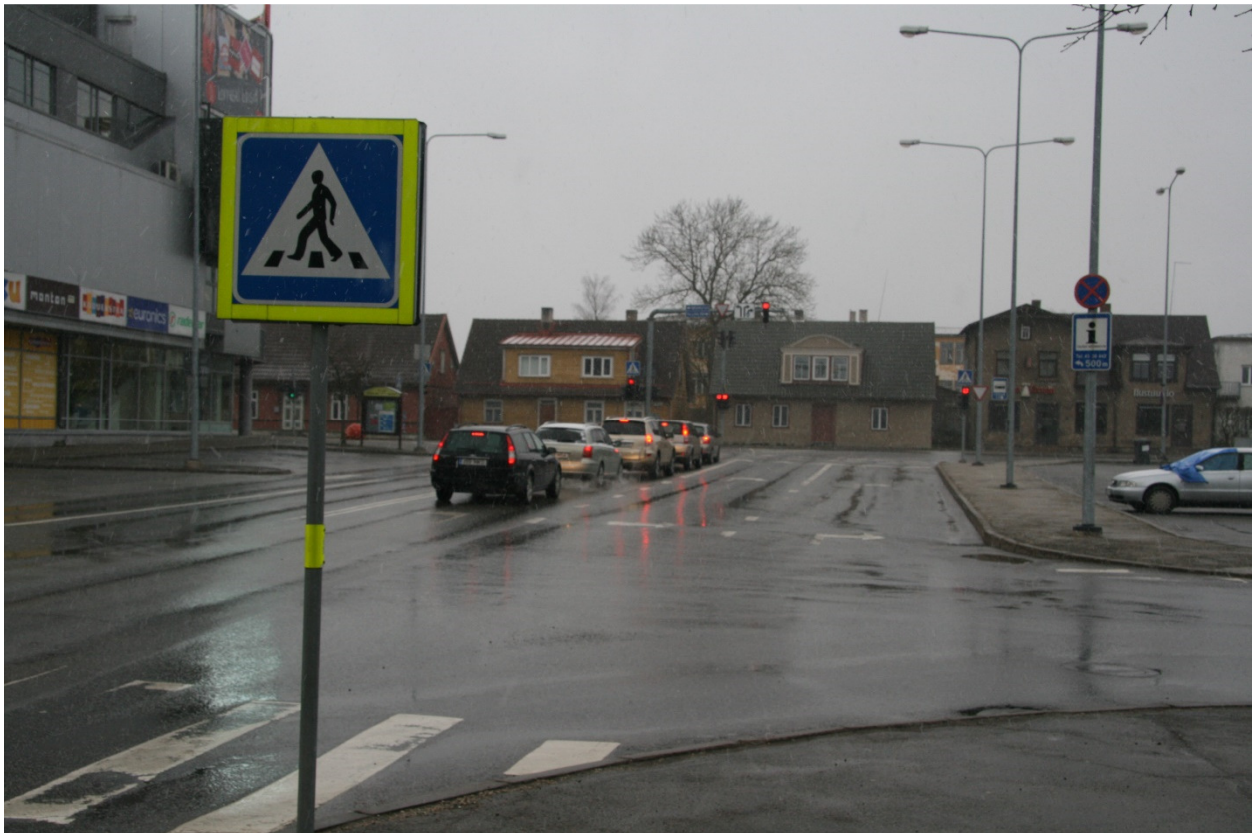
Foto 1

**Probleem 1. Uue tänava – Tallinna tänava ristmik.** Tipptunnil ei ole Uuel tänavalt Tallinna tänavale pööramisel ristmiku läbilaskvus piisav, kusjuures järjekord tekib vasakpöördel Männimäe/kesklinna suunal, kuhu hetkel keerab üks sõidurada. Tallinna suunal on kaks sõidurada, kus sõidukeid eriti palju ei ole (vt. foto 1). Kuna alates Keskuse tänava ristmikust on üks sõidurada, siis ka Tallinna suunas pöörajad peavad ootama ühises reas, kuna ei pääse mööda vasakule pöörajate järjekorrast.

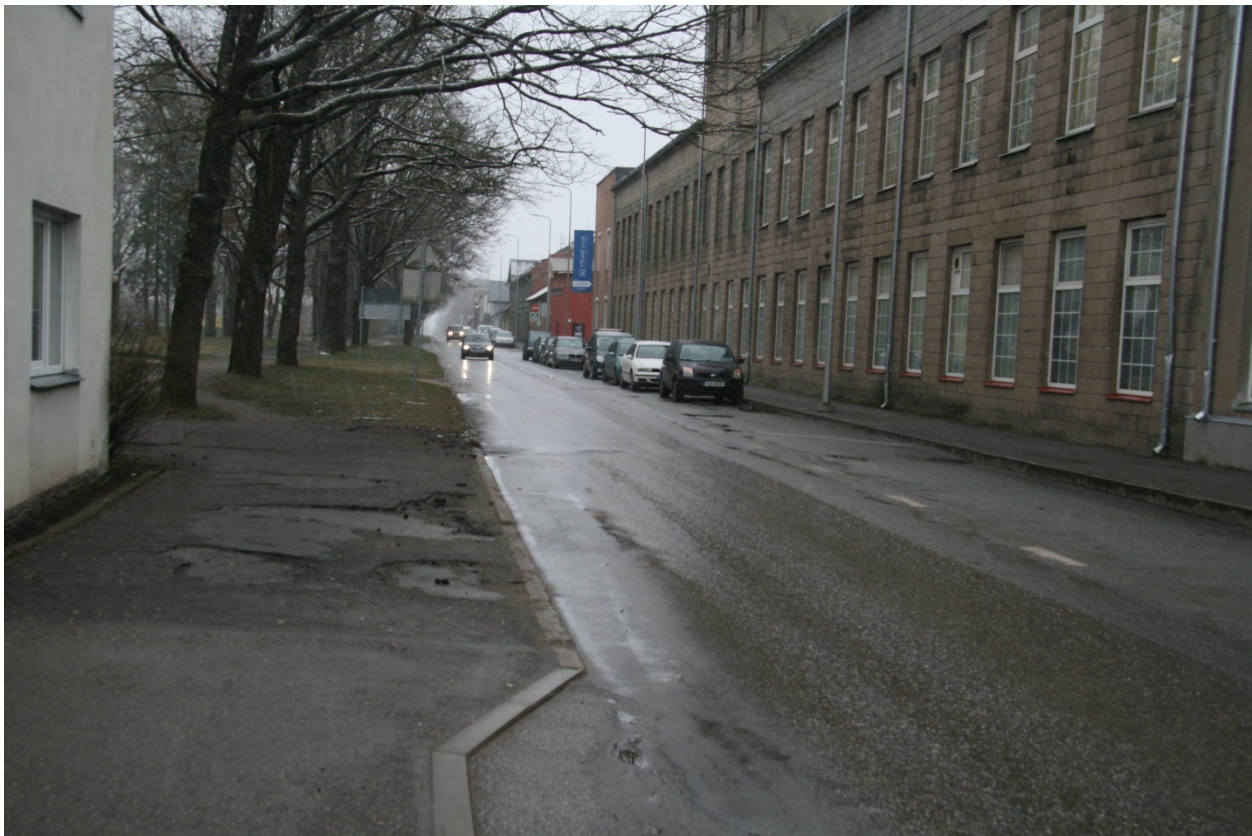
Foto 2

**Projekteerija poolt pakutud esialgne lahendus 1.** Muuta sõiduradade arvu ja paiknemist Uuel tänaval nii, et tekiks kaks sõidurada alates Maramaa ja Lossi tänavate ristmikust kuni Tallinna tänava ristmikuni. Laienduse saab teha vasakpoolse teeäärse ala arvelt peale Uus tn 7a kinnistut (vt. foto 2). Parkimiskohad on võimalik kujundada tänava paremasse serva. Võimalusel kavandada ka Tallinna tänava ristmikul lahendus, kus Männimäe/kesklinna poole keeraks kaks sõidurada ja Tallinna suunal üks. Saaks lahendada olemasolevate sõiduradade arvel, kusjuures säiliks ka saabuvate busside bussipeatus Ilmarise tn 1 (Bussijaama) kinnistu kõrval. Sõiduradade tajumiseks

tuleks Uus tn 4 (Centrumi) kinnistu kõrval kaaluda portaali või konsooli paigaldamist sõidutee kohale, kus oleks infoviidad sõiduradadelt lähtuvate sihtkohtade ja -suundade kohta.

### **Koostöös Tellijaga valitud lõplik lahendus 1.**

Kaks sõidurada rajatakse alates Keskuse tn ristmikust kuni Tallinna tänavani. Tallinna tänava ristmiku projektlahendust, sõiduradade arvu ja suundi, ei muudeta. Likvideeritakse ülekäik bussijaama parkla sissesõidu juurest ning rajatakse uus ülekäik koos teekitsendiga Keskuse tn ristmikule. Bussijaama parkla ja Uus tn 7 krundi vahele rajatakse bussipeatus, mis asendab nii olemasolevat saabuvate busside peatust bussijaama parkla kõrval, kui ka Maramaa bussipeatust Maramaa pst ristmikul. Teelõigul Keskuse tänavast Maramaa puisteeni säilib parkimne sõidutee vasakus servas ning paremas servas haljasala ei kärbita ja puid ei likvideerita.

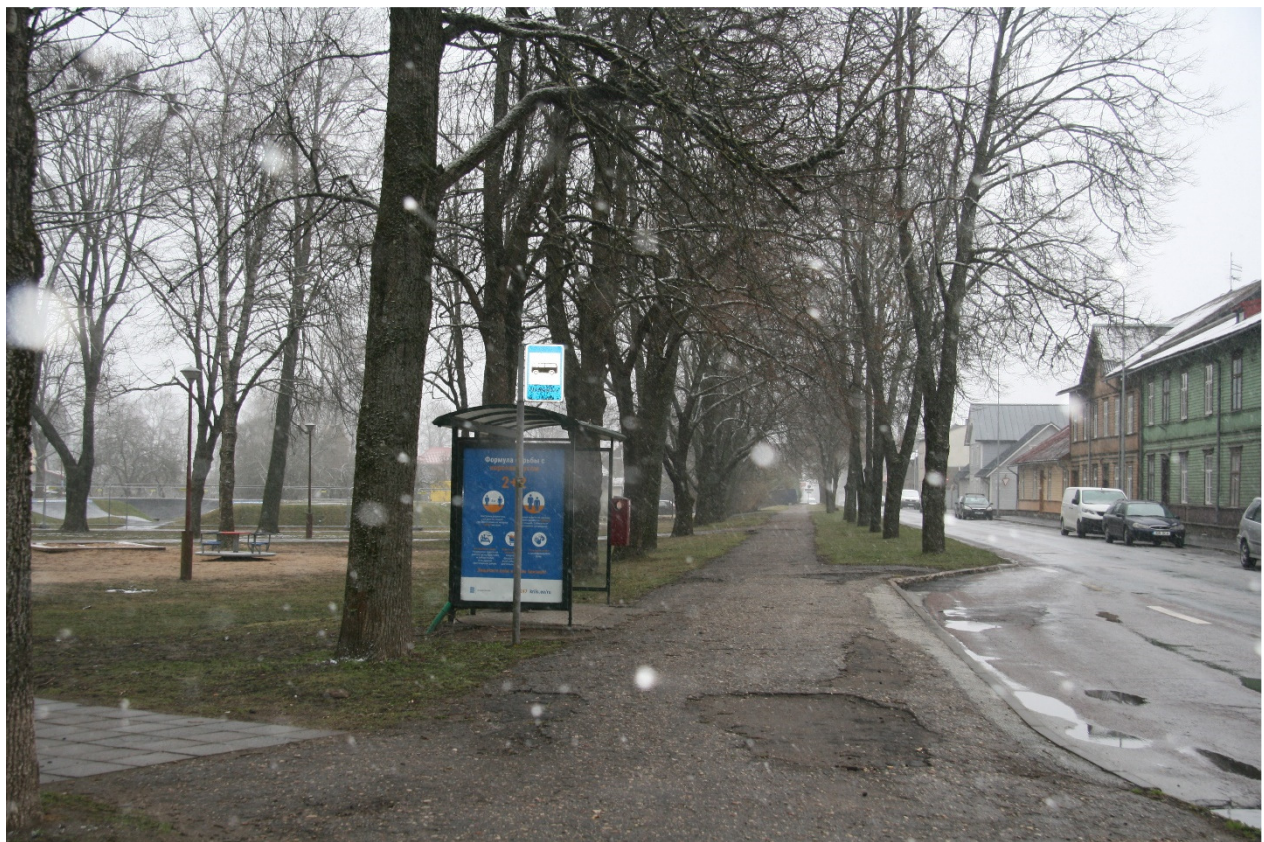
*Foto 3*

**Probleem 2. Maramaa bussipeatuse piirkonnas liiguvad kergliiklejad ootekoja ja ooteplatvormi vahelt läbi.** Selline lahendus ei ole liiklusohutuse seisukohast turvaline, kuna kergliiklejad ei näe ootekojust väljuvaid inimesi ning vastupidi (vt. foto 3).

**Lahendus 2.** Laiendada ooteplatvormi sõidutee arvelt vähendades bussitasku laiuse normidekohaseks. Paigutada ootekoda piisava laiusega ooteplatvormi kõrvale ning suunata läbiv kergliiklus ootekoja tagant, vajadusel teiselt poolt puuderivi. Bussitasku mõõtmed kujundada vastavalt normidele (sh vähendada sügavust). Kuna kõrval asub vaba aja veetmise ala, kus on ruum ka jalgratturitele, siis on eeldatavasti tihedam kergliiklejate liiklus. Parem pool tänavat on kõnnitee kitsam ning trepiastmetega hoonete uste juures, mistõttu jalgratturid suunataks vasakule poole teed kergliiklusteele. Tihedama kasutusega kergliiklustee kulgeks vasakul pool sõiduteed kuni Uueveski tänava ristmikuni. Uueveski ristmiku piirkonnas tuleb luua kergliiklejatele ohutu teeületamise võimalus ning edasi kulgeks põhiline kergliiklus kuni vaadeldava lõigu lõpuni sõiduteest paremal, kus on piisava laiusega kergliiklustee rajamiseks ruumi. Teisel pool sõiduteed rajatakse kõnniteed eelkõige kohalike elanike teenindamiseks.

### **Koostöös Tellijaga valitud lõplik lahendus 2.**

Bussipeatus likvideeritakse ja viiakse üle eelmises punktis kirjeldatud asukohta.

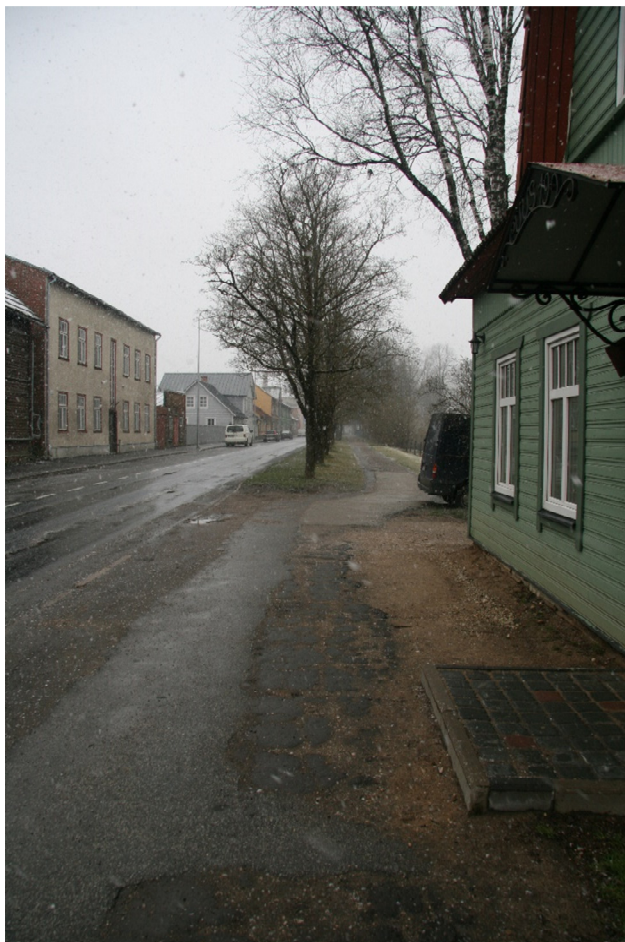
Foto 4

**Probleem 3.** Kergliiklejate läbipääs Uus tn 19 ja Uus tn 19a kinnistute eest ei ole turvaline. Uus tn 19 hoone ukseaste on väga pikalt välja ehitatud ning mõlema hoone ukse avamisel võib tekkida oht kergliiklejatele. (vt foto 4).

**Lahendus 3.** Kaaluda kergliiklustee uue katte tähistamist nii, et suunata jalgratturid (rulluisutajad, tasakaaluliikuri kasutajad, jalakäijad) uste trajektoorist eemale.

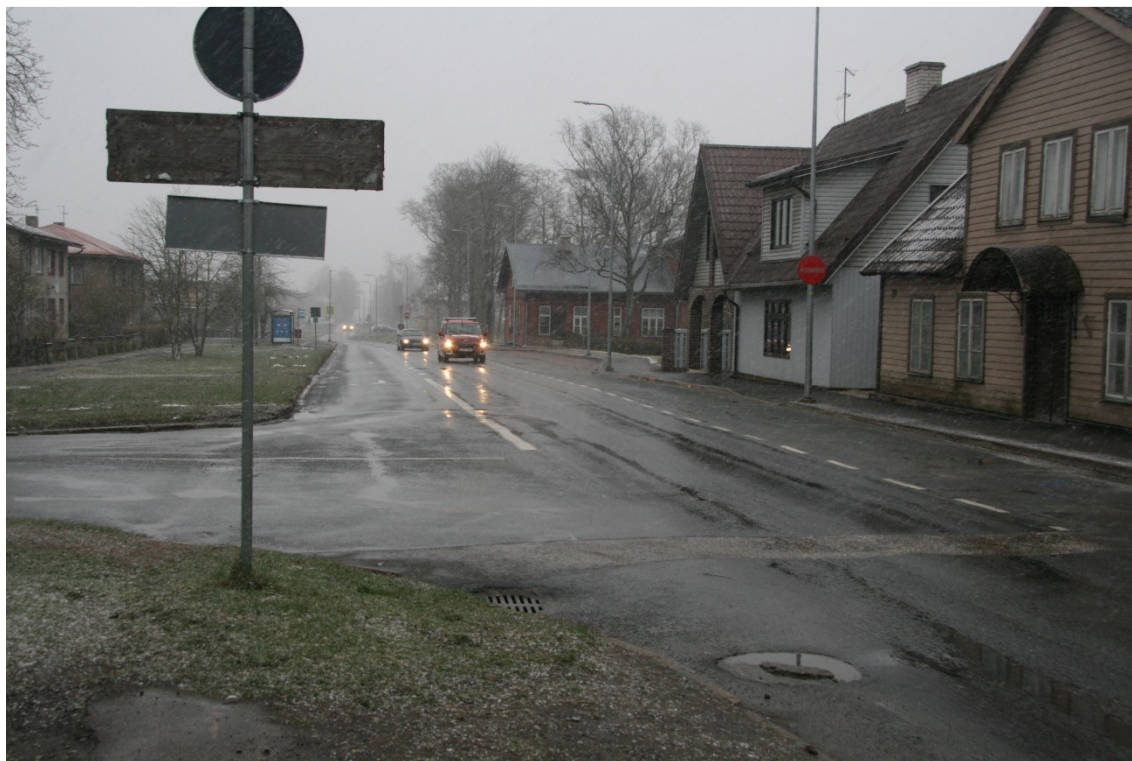
Foto 5

**Probleem 4.** Lembitu puisteelt ja Uueveski teelt tulijad, kel soov sõita Tartu suunal, saavad teostada ainult parempöörde ning tekitavad täiendava liikluskooormuse Uue tänava alguse osale, kus eriti tiipturnil on läbilaskvusega probleeme.

**Lahendus 4.** Muuta Uue tänava lõik Lembitu puisteest kuni L. Koidula ja Kooli tänava ristmikuni kahe-suunaliseks olemasoleva tänavamaa kinnistu arvelt. Liiklusohutuse tagamiseks tuleks

Lembitu tänava ristmik (vt foto 5) lahendada ohutussaarega lihtristmikuna ning Uueveski tee ristmikule (vt foto 6) kaaluda ringristmiku rajamist, mis rahustab liiklust ning võimaldab ohutult kõikides suundades pöördeid. Samuti võimaldab ringristmik ohutuma teeületuse kergliiklejatele, kuna sõidukite kiirused on madalamad. Ringristmiku rajamine eeldab maaeraldust C.R.Jakobsoni tn 51 kinnistult ohutu kergliiklustee mahutamiseks sõidutee kõrvale. L. Koidula ja Kooli tänavate ristmik (vt foto 7) lahendada ohutussaarega lihtristmikuna. Nimetatud lahendused vähendaks liiklussagedusi Uue tänava alguses. Tänavamaa ulatuses on võimalik säilitada ka osad parkimiskohad tänava paremas servas. Kesklinna kooli bussipeatuse lahendus on ohutu, kus läbiv kergliiklus liigub ootekoja tagant läbi. Bussitasku mõõtmed kujundada vastavalt normidele. Kahesuunalise liikluse korral tekib võimalus bussiliikluse muutmiseks nii, et Kesklinna kooli peatus paikneks mõlemal pool teed, kuid sellisel juhul tuleb lahendada kohalike elanike parkimise teema.

#### **Koostöös Tellijaga valitud lõplik lahendus 4.**

Kahesuunaliseks muudetakse teelõik Lembitu puiestest Allika tänavani.

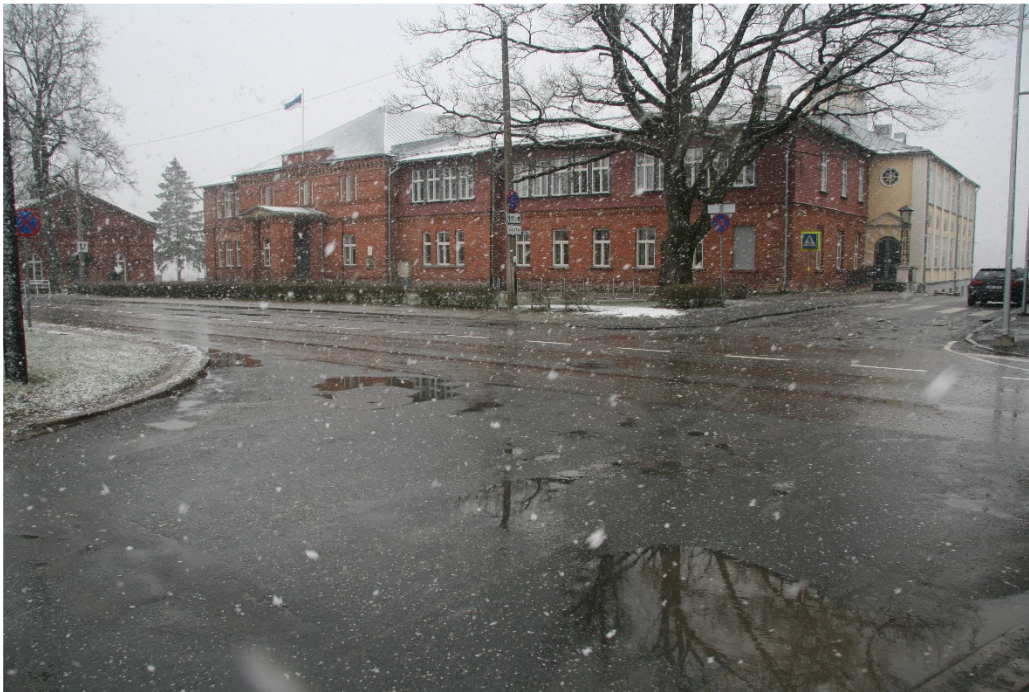
Foto 8

**Probleem 5.** Täiendavalt tekkiv liikluskoormus Kooli tänaval ning võimalik läbilaskvuse probleem Kooli tn ja Jakobsoni tänava ristmikul (vt foto 8).

**Lahendus 5.** Kuigi ristmik on kitsavõitu, siis tõenäoliselt summaarne liiklussagedus ristmikul ei suurene, kuna planeeritud kahe-suunalise Uue tänava lõigu realiseerumisel liiguksid Kooli tänava kaudu sõidukid, mis muidu liiguksid kas Koidu, Lossi või Keskuse tänavate kaudu Jakobsoni tänavale ning sealtkaudu samale ristmikule. Täiendavat liiklussagedust Uue tänava ümberehitus ei tekitaks.

#### **Koostöös Tellijaga valitud lõplik lahendus 5.**

Ristmiku ülekoormatuse hajutamiseks muudetakse kahe-suunaliseks teelõik Lembitu puiesteest Allika tänavani. Selle tulemusel saavad liiklejad kasutada Jakobsoni tänavale sõitmiseks lisaks Kooli tänavale ka Allika tänavat.

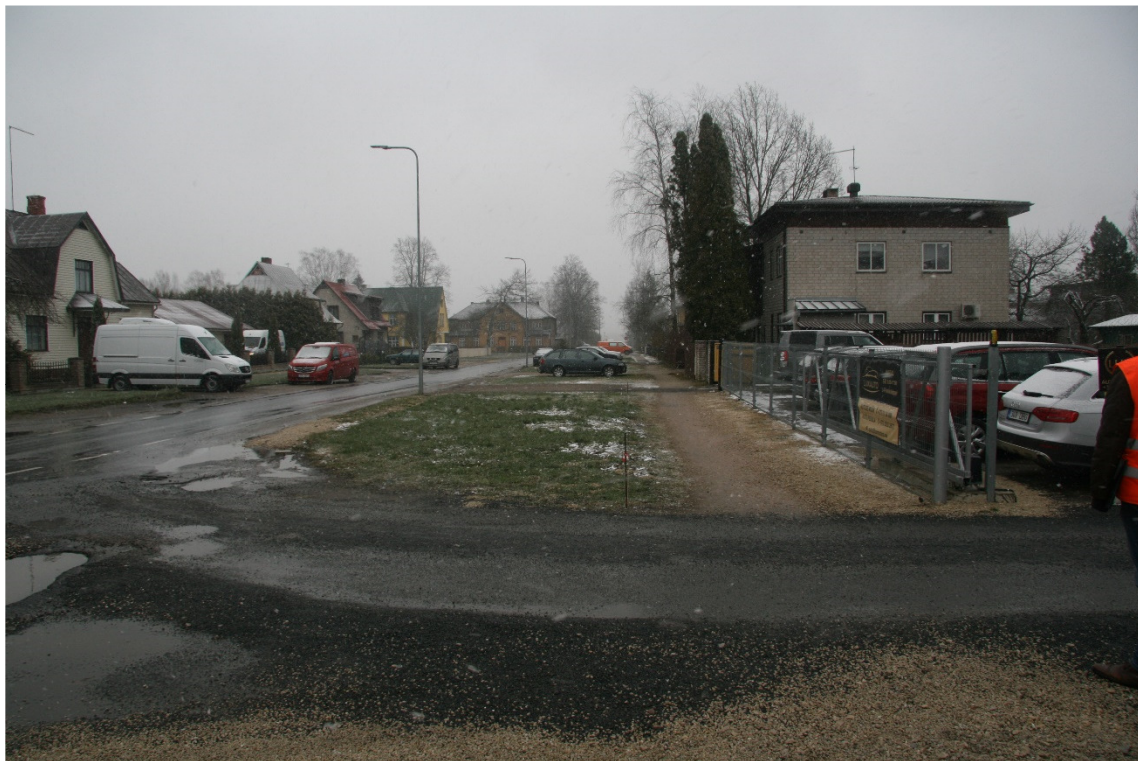
*Foto 9**OÜ Reaalprojekt*

**Probleem 6.** Kaootiline parkimisharjumus Kooli ja Allika tänavate vahel. Hetkel saab parkida nii kinnistutel sissesõiduteel kui ka sõidutee ääres. Sõidutee ääres parkijad takistavad sissesõiduteelt sõiduteele reeglina tagurdavate sõidukite nähtavust (vt foto 9).

**Lahendus 6.** Muuta parkimiskorralduse lahendust. Näiteks võiks kaaluda iga kinnistu sissesõiduteele kahe sõiduki parkimisruumi ning paralleelselt sõiduteega parkimise keelata. Teemaa on piisavalt lai, et mahuksid läbiv sõidurada (koos kindlustatud peenardega), parkimiskohad risti sõiduteega ning kergliiklus- ja/või kõnniteed mõlemal pool sõiduteed veidi eemal aedadest-värvatest. Samuti on võimalik luua parkimiskohad valitud kohtadesse paralleelselt sõiduteega.

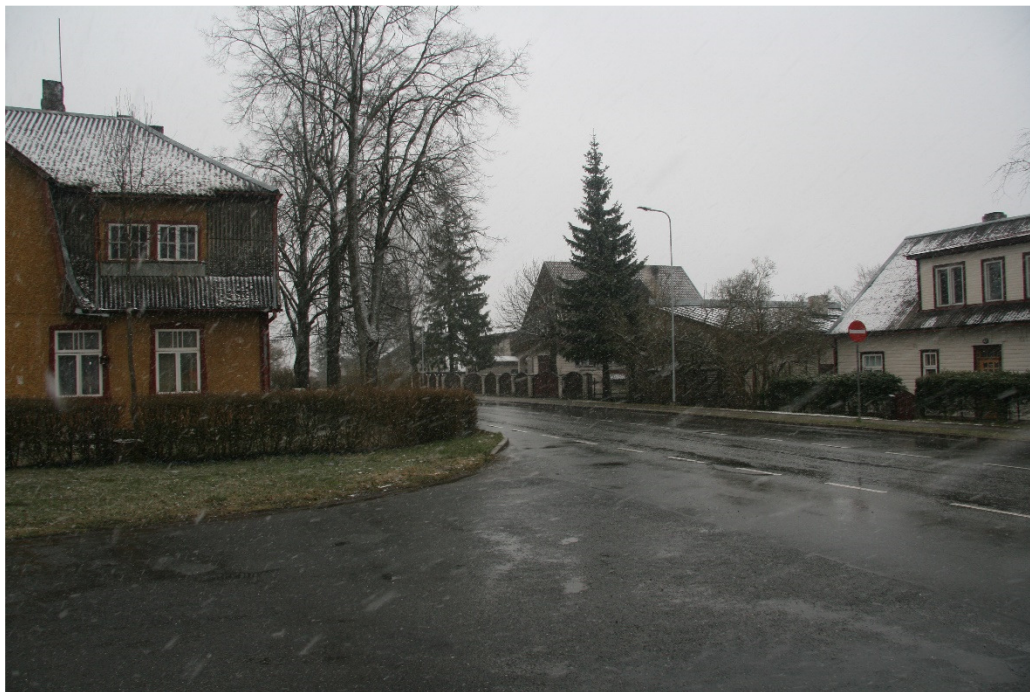
Foto 10

**Probleem 7.** Nähtavusprobleem Allika tänava põhjapoolselt harult väljasõidul. Uus tn 41 hoone ning hekk (kinnistu piirides) varjavad Allika tänava põhjapoolselt lõigult tulijate nähtavust (vt foto 10).

**Lahendus 7.** Muuta olukord ohutumaks Uue tänava läbiva sõiduraja nihutamisega võimalikult paremale koos kitsenduse rajamisega ristmikule Uus tn 41 kinnitu ette, mis võimaldaks Allika

tänavapõhjapoolse lõigu poolt tulijatel sõita ohutult ristmikule välja niikaugemale, et võiks veenduda edasiste manöövrite (parempöörde või ristmiku ületamine) ohutuses.
